5. Relatório nº <i>INPE-1481-RPE/028</i>	6. Data <i>Maio, 1979</i>	7. Revisado por <i>Antonio Tebalde Tardin</i> <i>Antônio Tebalde Tardin</i>	
8. Título e Sub-Título <i>RELATÓRIO DO TRABALHO DE CAMPO NO MUNICÍPIO</i> <i>DE PARAGOMINAS (PA)</i>		9. Autorizado por <i>Nelson de Jesus Parada</i> <i>Nelson de Jesus Parada</i> Diretor

15. Preço	
16. Sumário/Notas <i>Este trabalho apresenta um resumo das observações, realizadas durante o trabalho de campo, no Município de Paragominas (PA). Ele contém, também, um mapa com a distribuição das agropecuárias visitadas, bem como os limites de algumas delas. Devido a dificuldade de acesso e carência de informações, nem todas as agropecuárias puderam ser analisadas. A demarcação dos limites das propriedades foi feita, sobre as imagens LANDSAT, na escala 1:500.000, nos canais 5 e 7. Elas também foram utilizadas para localizar amostras de treinamento, para posterior análise automática da qualidade das pastagens.</i>

This work presents the results from field observations carried out on Paragominas (PA). The distribution map of pasture projects which were visited during the field trip is presented in this study. The boundaries of the pasture proje

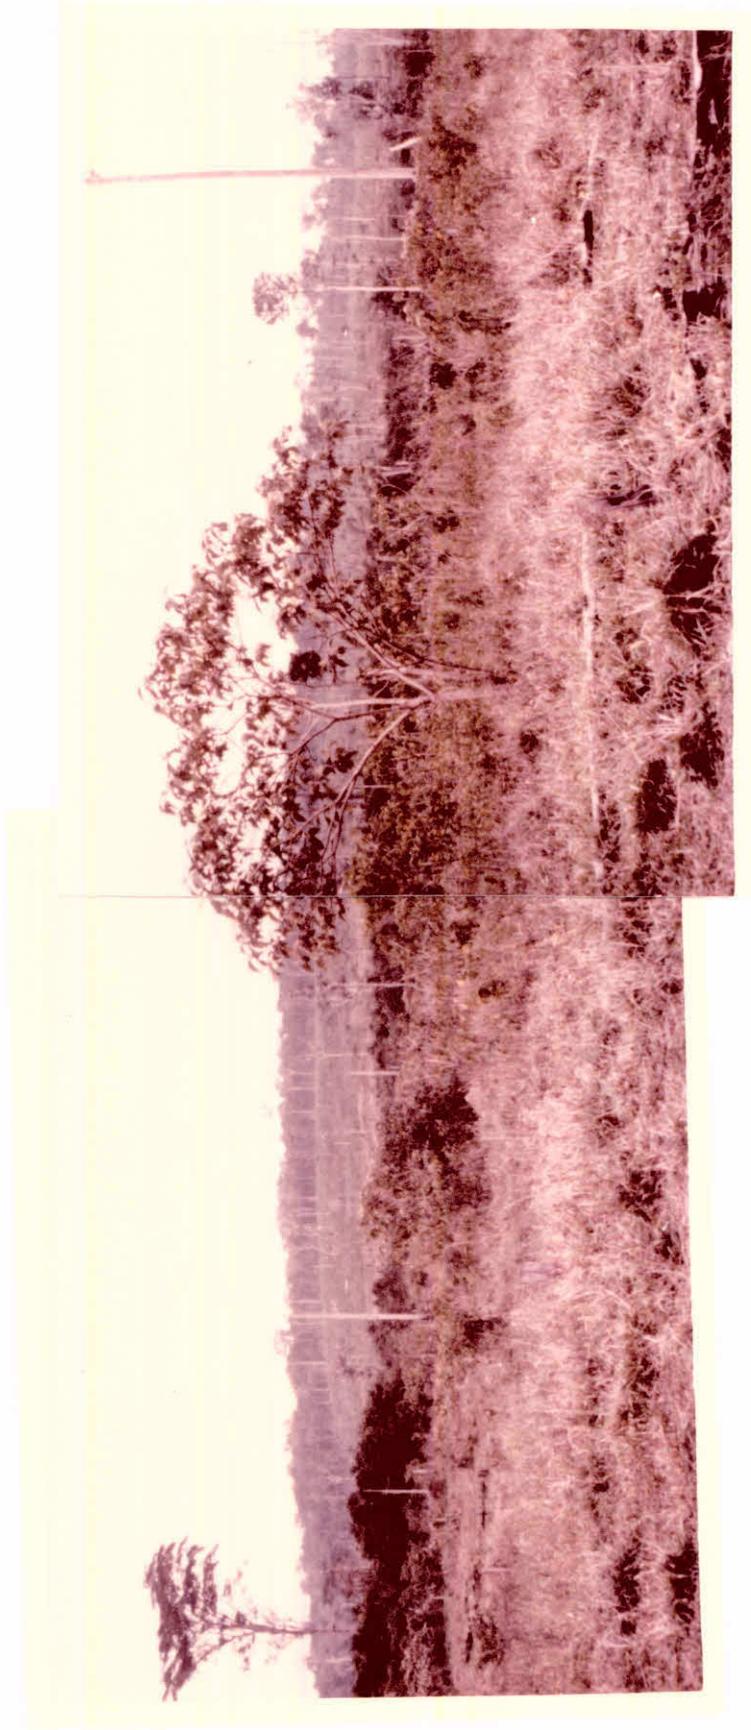
A Figura II.1 mostra o aspecto de um dos pastos de melhor qualidade da agropecuária. Pode-se observar a grande quantidade de invasores, a descontinuidade da cobertura do solo por gramíneas e o aspecto seco das pastagens.

Fig. II.1 - Aspecto de pastagem de "boa qualidade" da Agropecuária FAMOSA

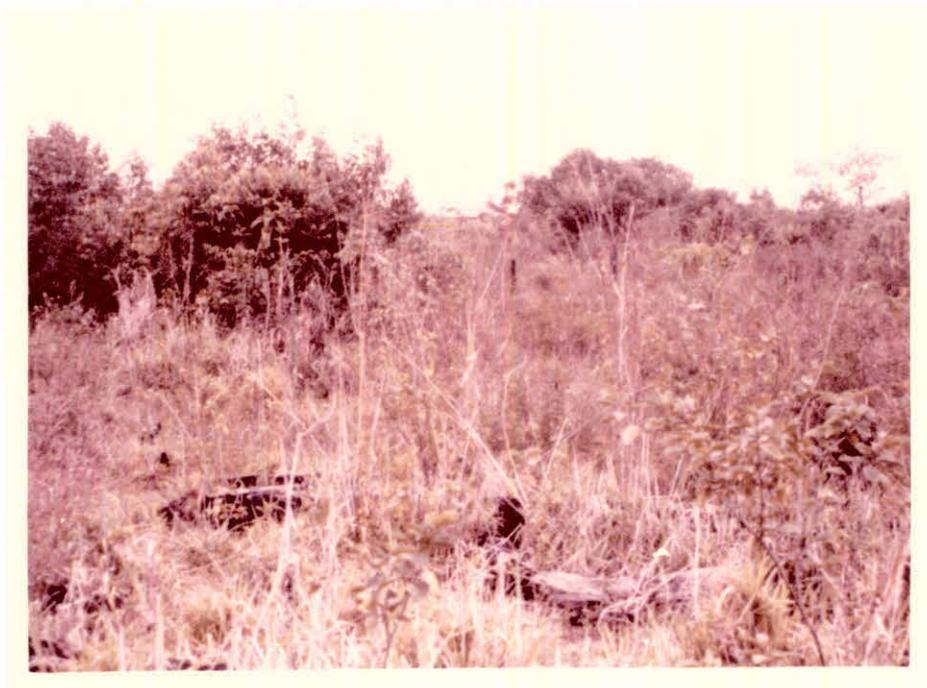
As Figuras II.2 e II.3 mostram pastos totalmente invadidos pelo juquira. A Figura II.4 mostra pastos de uma fazenda sem incentivo da SUDAM, que se limita com a Agropecuária FAMOSA, onde pode ser observado o capim quicuío em boas condições de pastoreio.

Fig. II.2 - Pasto tomado pela juquira - Agropecuária FAMOSA

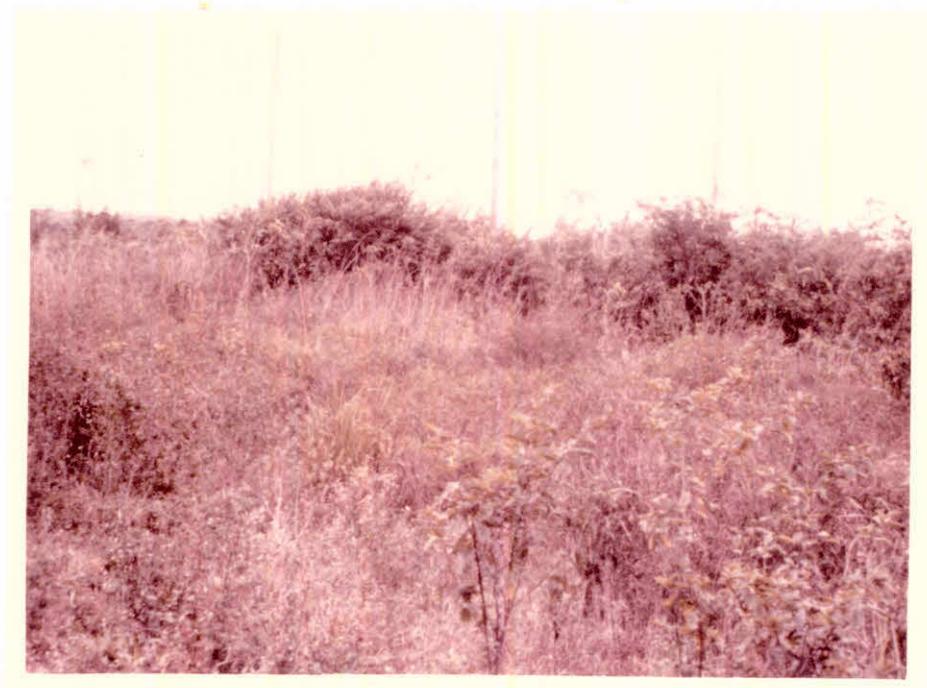
Fig. II.3 - Pasto tomado pela juquira sazonal e pela juquira não afetada pela seca

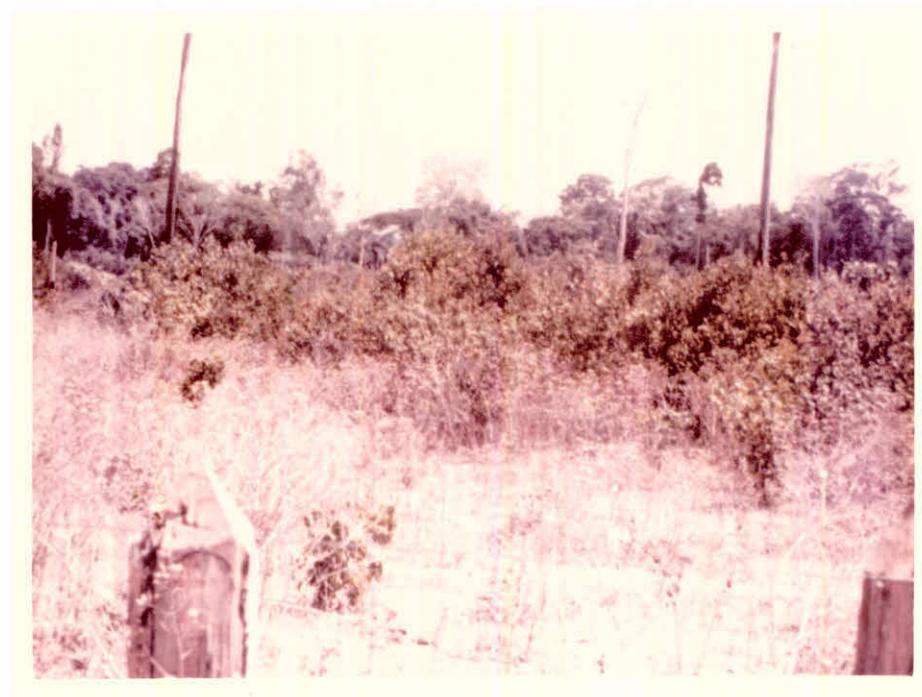
A Figura II.5 mostra o aspecto de um pasto da Agropecuária AGRESTA onde se pode observar que a pastagem se encontra dominada pela juquira, apresentando também uma alta percentagem de solo exposto.

Fig. II.5 - Pasto com juquira e alta porcentagem de solo exposto - Agropecuária AGRESTA.

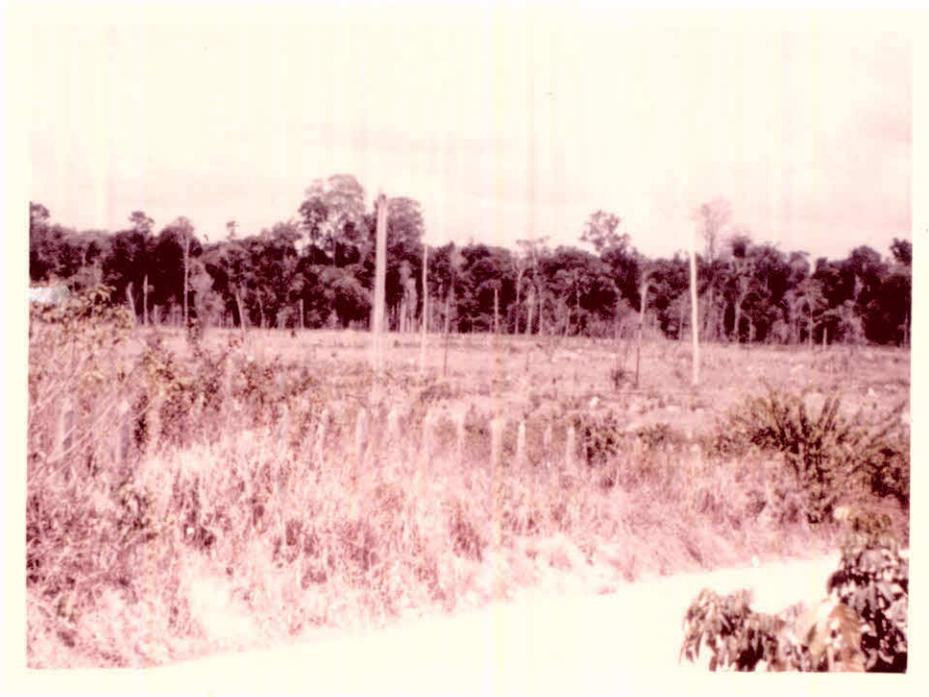
Pelas informações prestadas, pôde-se verificar que o fator crítico que levou à rápida degradação dos pastos foi o superpasteio. Embora houvesse um sistema de rotação de pastos, devido a grande

quantidade de gado, não foi possível manter as pastagens em pousio por um período suficiente para a regeneração da gramínea, provocando, as sim, sua extinção e conseqüente invasão pela juquira.

As Figuras II.6, II.7 e II.8 mostram aspectos das past agens da Agropecuária PAGRISA. Pode-se observar que os pastos se encon tram secos, baixos, invadidos por juquira e com alta porcentagem de so lo exposto.

Fig. II.6 - Pastagens Degradadas - Agropecuária PAGRISA

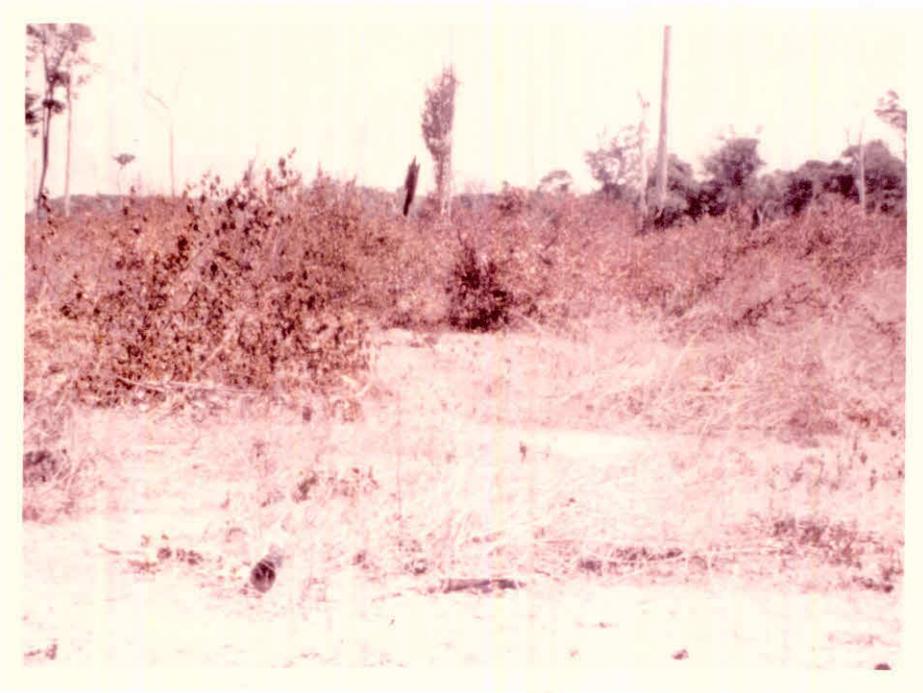
Fig. II.7 - Aspecto do solo exposto. Agropecuária PAGRISA

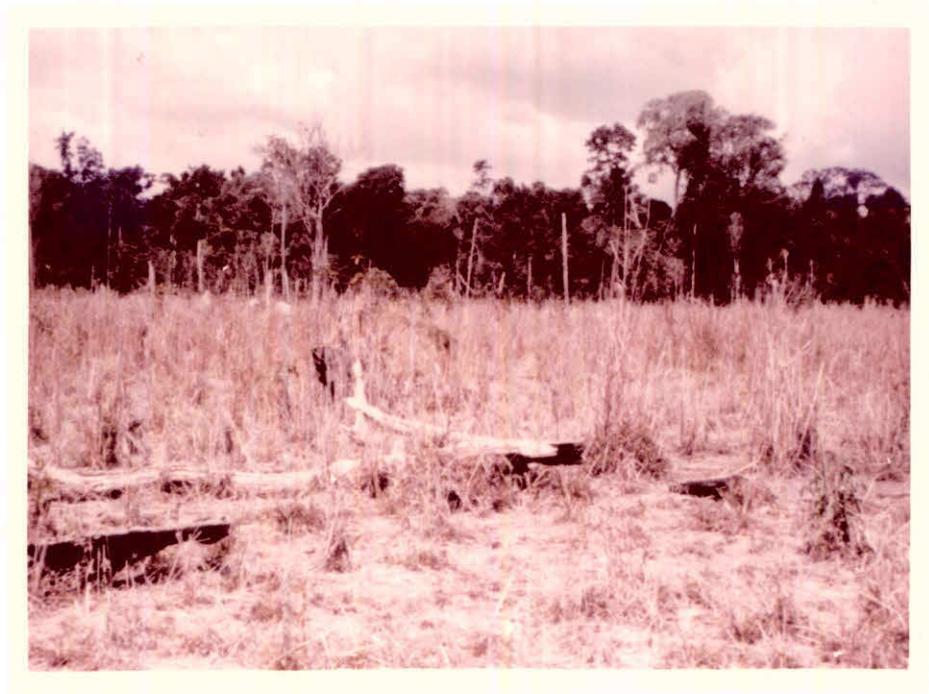
Fig. II.8 - Pasto seco com alta percentagem de solo exposto. Agropecuária PAGRISA

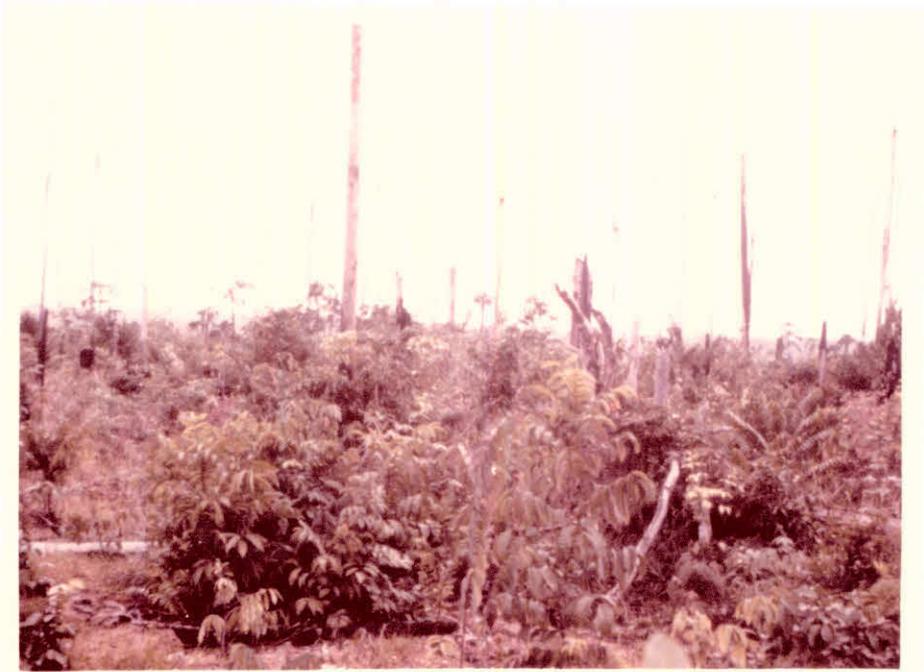
Fig. II.9 - Pastagem mal formada, invadida pela juquira. Agropecuária Rio Cauaxi.

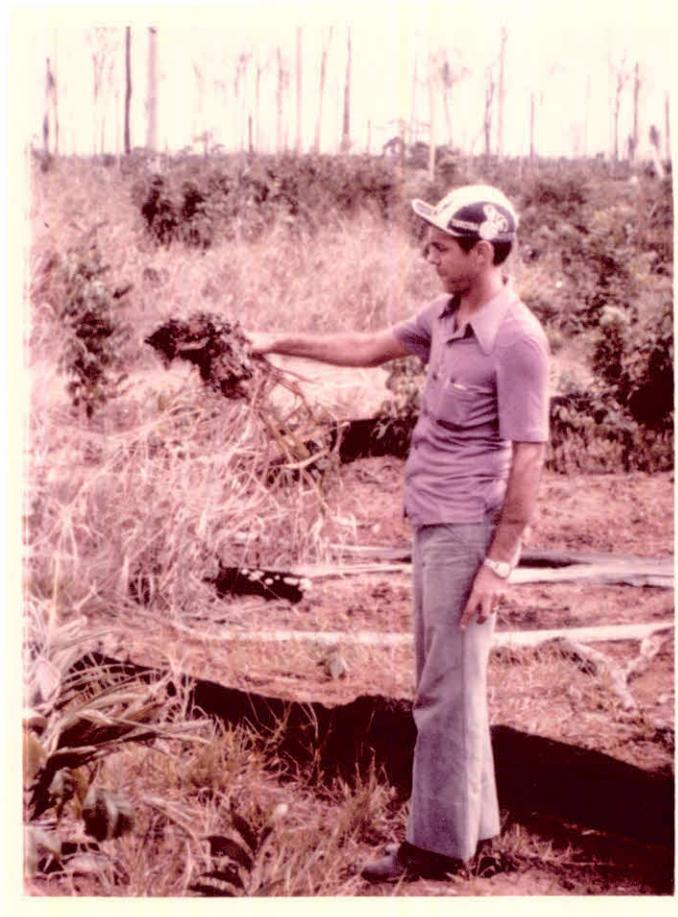
Fig. II.10 - Solo com piçarra dificultando a germinação do colônião - Agropecuária Rio Cauaxi.

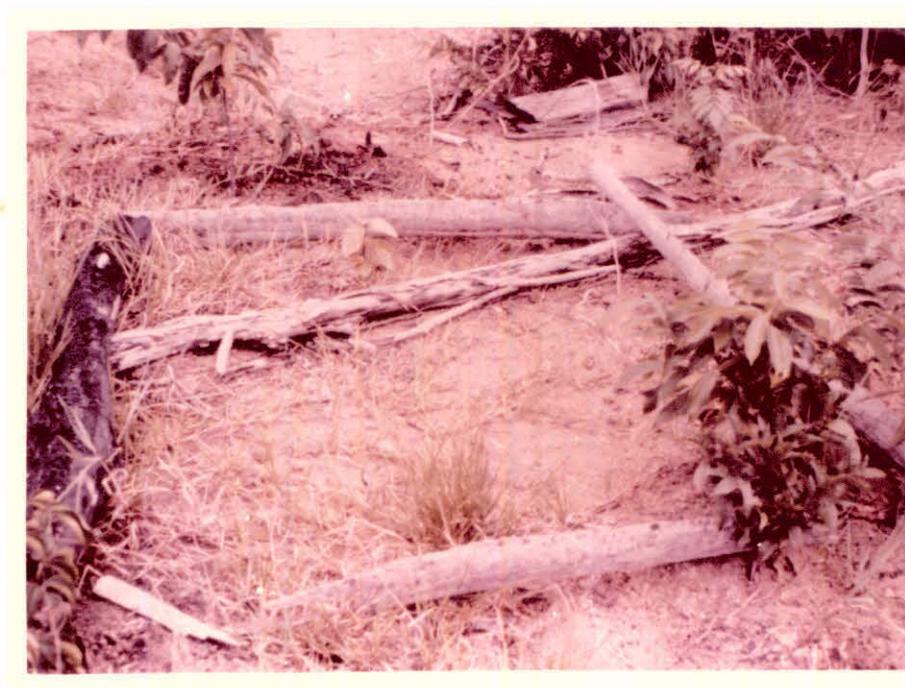
Fig. II.11 - Pasto com alta percentagem de solo exposto. Agropecuária Rio Cauaxi.

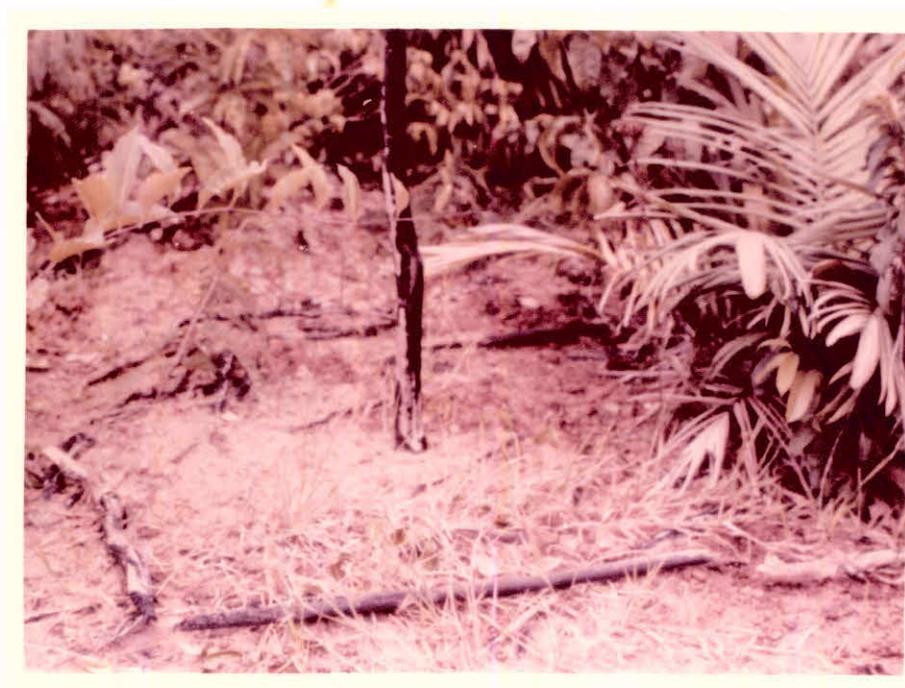
Fig. II.12 - Pasto com alta percentagem de solo exposto e concentração de juquiara. Agropecuária Rio Cauaxi.

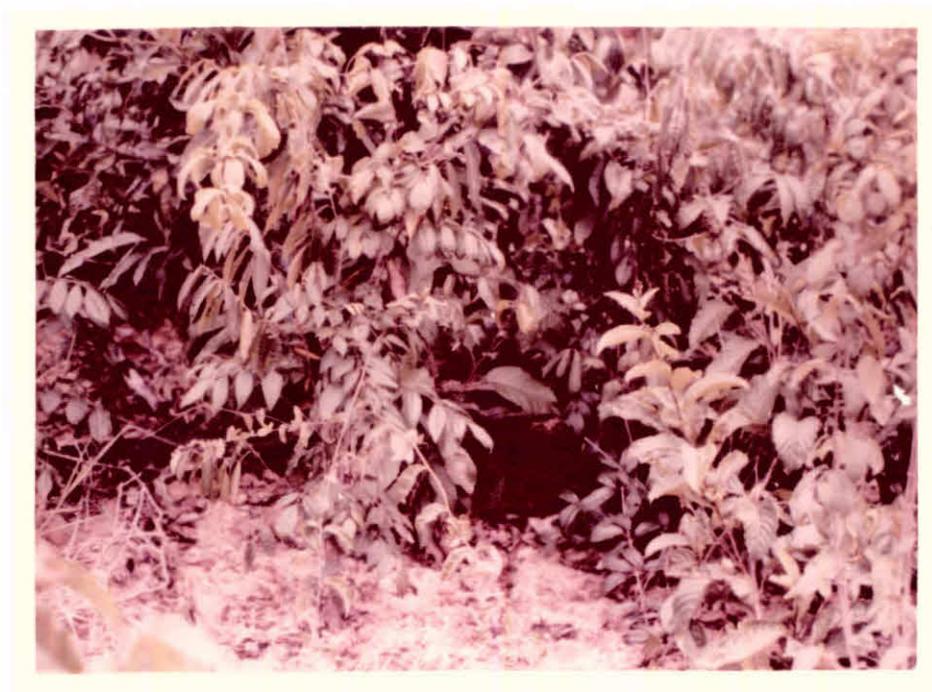
Fig. II.13 - Aspecto da juquiara em pasto mal formado. Agropecuária Rio Cauaxi.

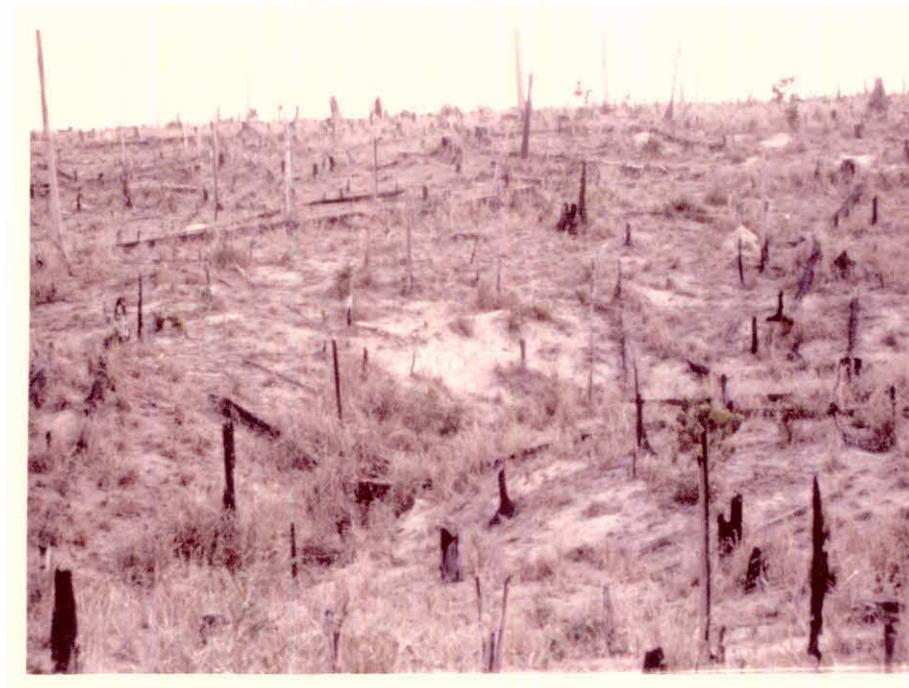
Fig. II.16 - Pasto degradado devido ao superpastoreio. Erosão em sulcos. Agropecuária Rio Cauaxi.

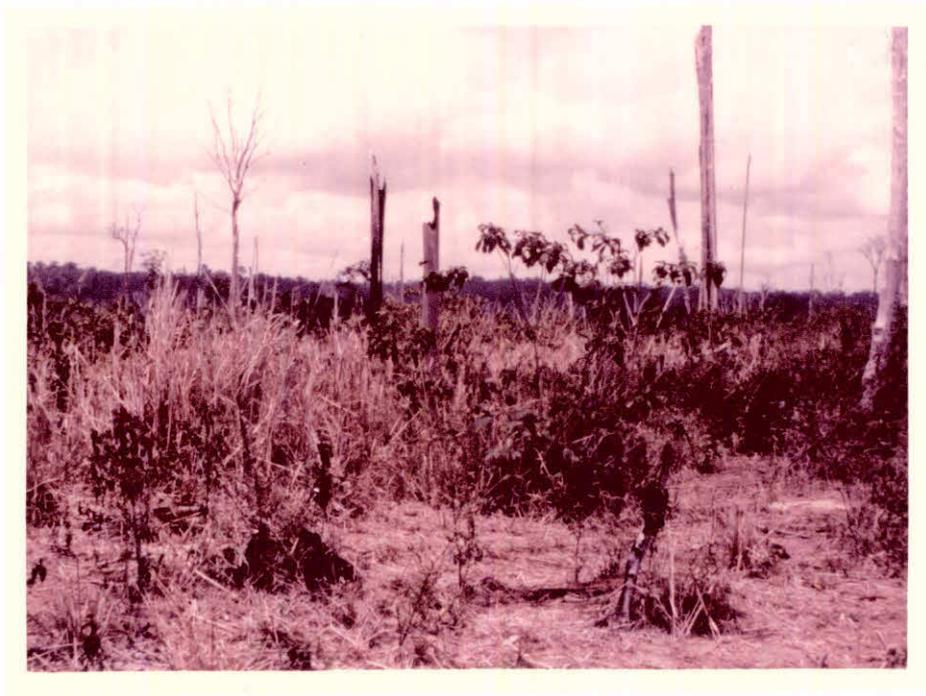
Fig. II.18 - Pasto de colôniã sob estresse de umidade - Agropecuária Melhoramentos da Ligação.

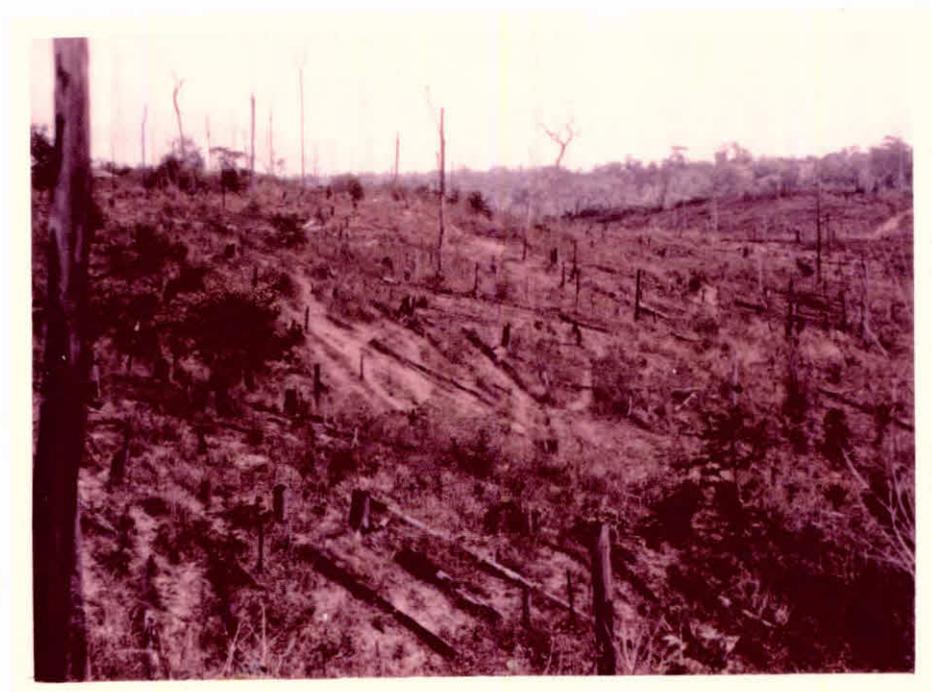
Fig. II.19 - Pasto com alta percentagem de solo exposto e com sulcos acompanhando trilhas de gado - Agropecuária Melhoramentos da Ligação.

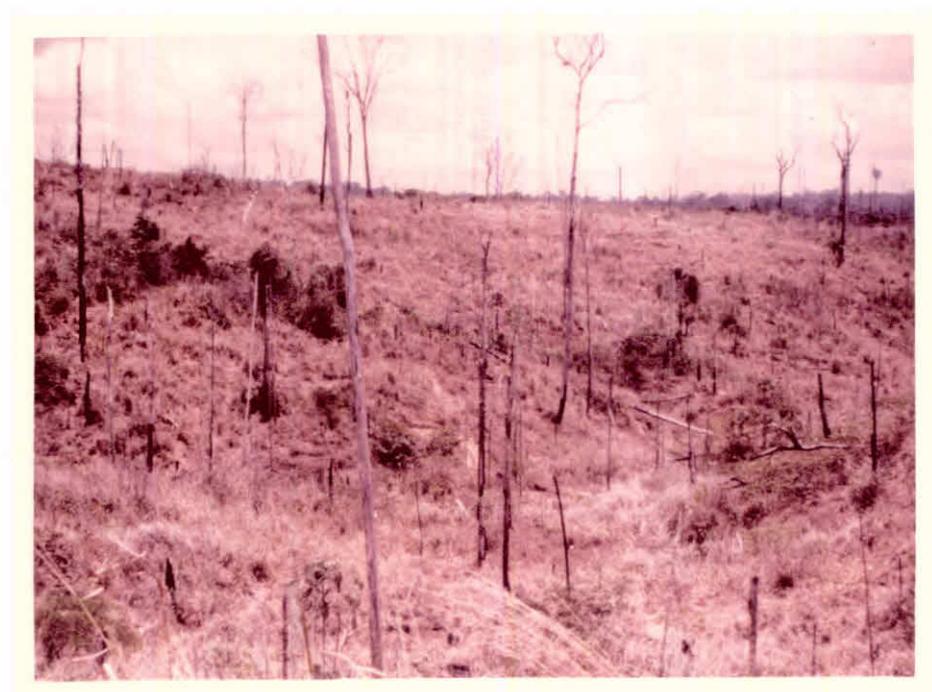
Fig. II.20 - Pasto sob efeito de prolongado período seco - Agropecuária Melhoramentos da Ligação.

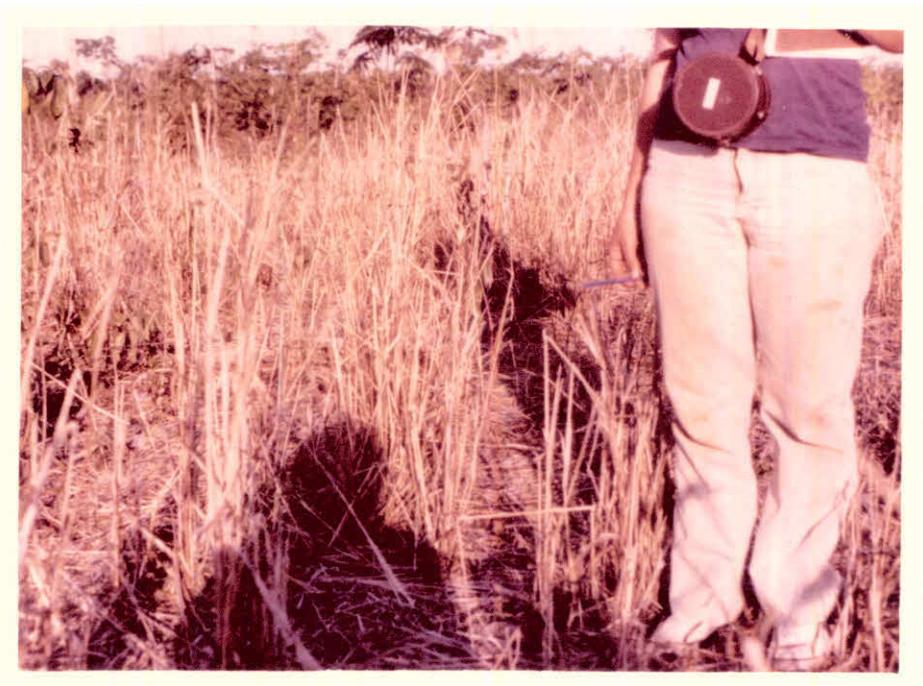
Fig. II.22 - Pasto de colônião sob efeito da seca. Agropecuária Melhoramentos da Ligação.

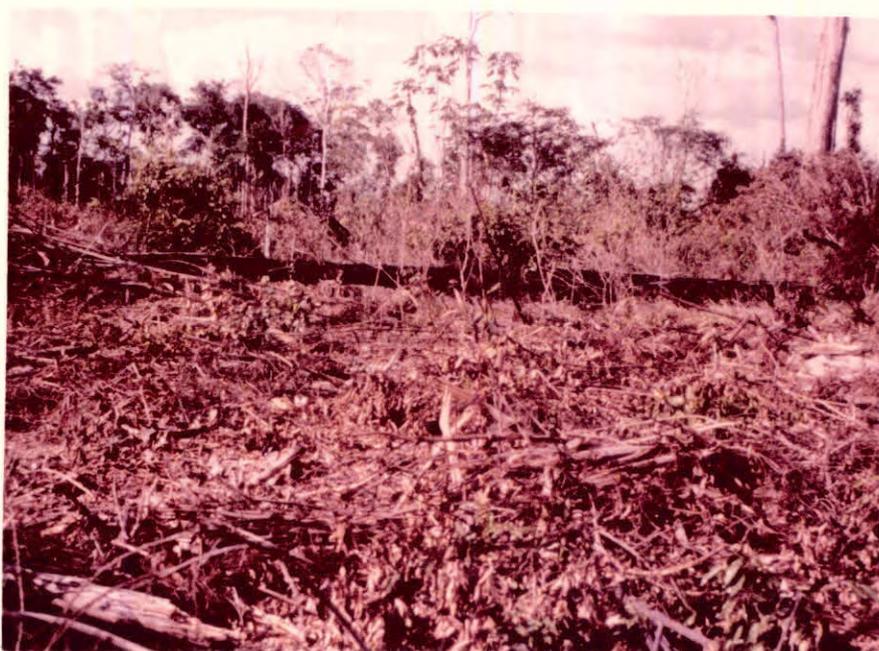
Fig. II.24 - Reforma de pasto dominado pela juquira - Agropecuária Melhoramentos da Ligação.

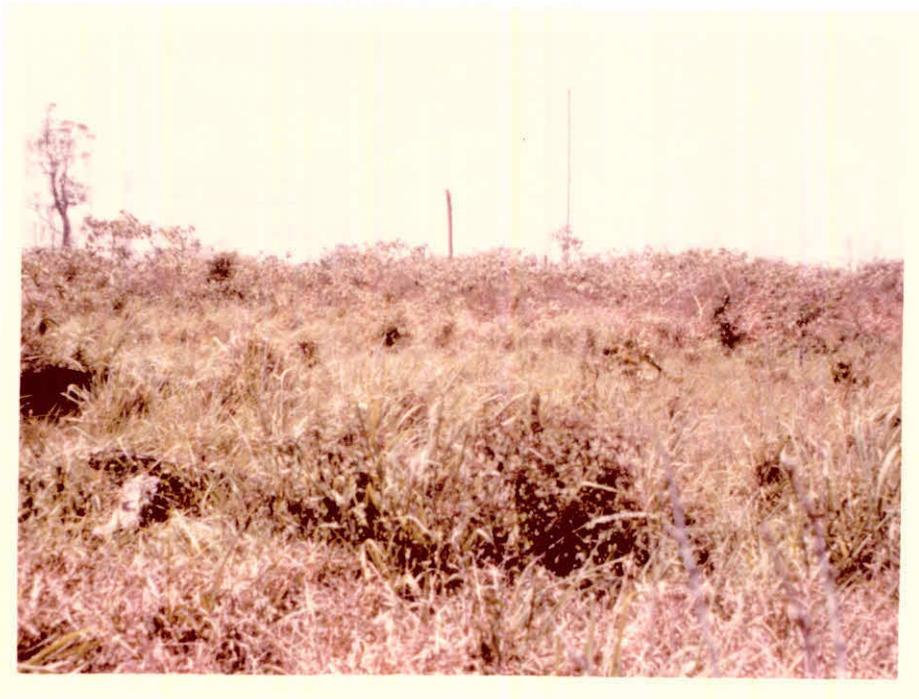
Fig. II.28 - Pastagem recente com alta porcentagem de invasão por juquirana - Agropecuária Rio Piriã.

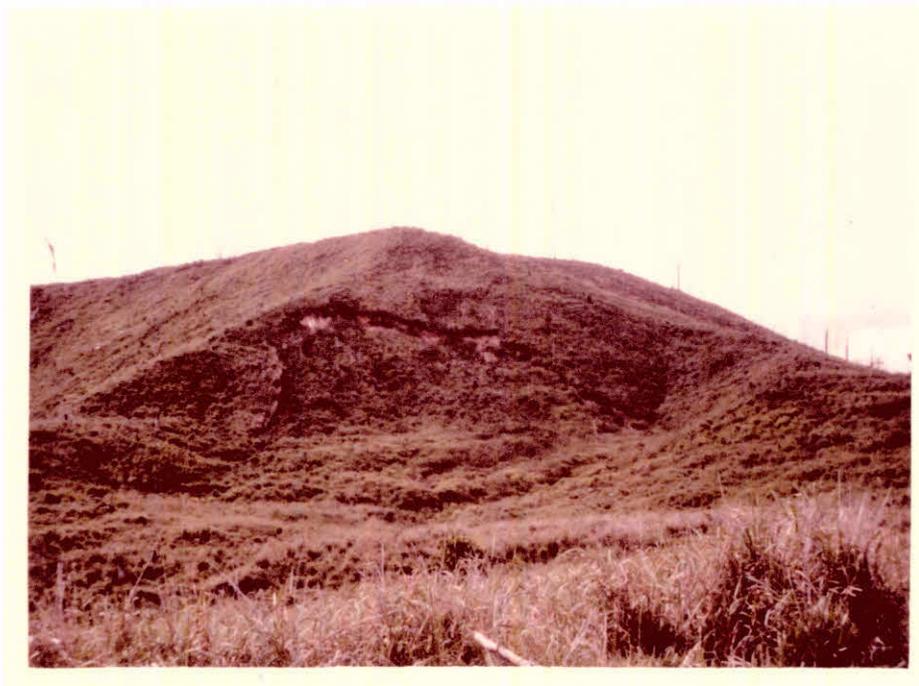
De modo geral, a propriedade apresenta pastagens de boa qualidade, como pode ser visto na Figura II.30. Entretanto, nas áreas de topografia acidentada já podem ser verificados fenômenos de deslizamento e ravinamento, ilustrado na Figura II.31. Além disso, a presença de extensas áreas com carapaças ferruginosas dificulta a germinação da gramínea (Figura II.32).

Fig. II.31 - Aspecto de vertente em desequilíbrio devido ao desmatamento. Agropecuária Vale do Gurupi.

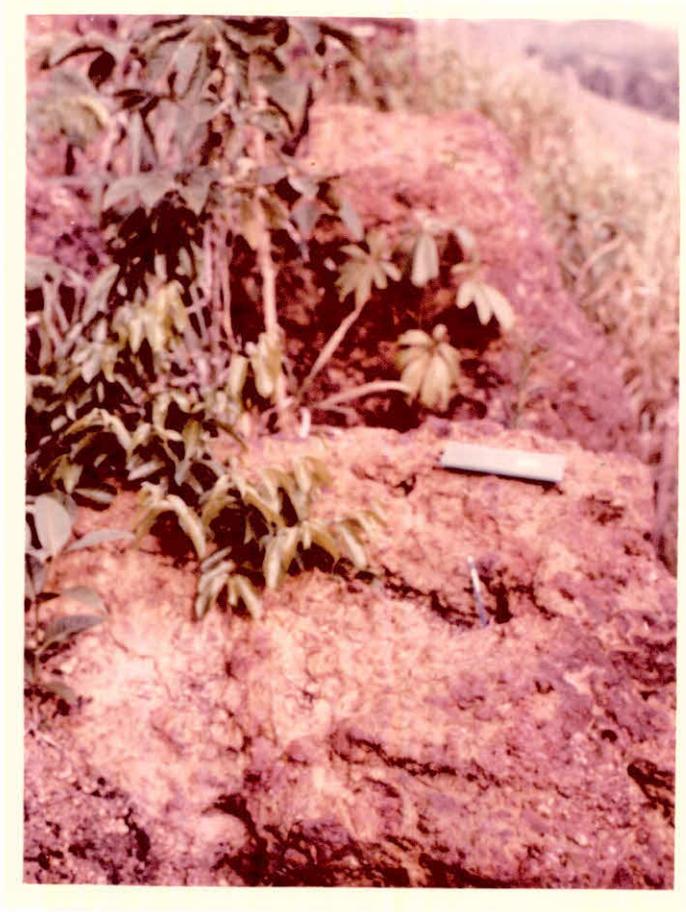
Fig. II.32 - Carapaça ferruginosa. Agropecuária Vale do Gurupi

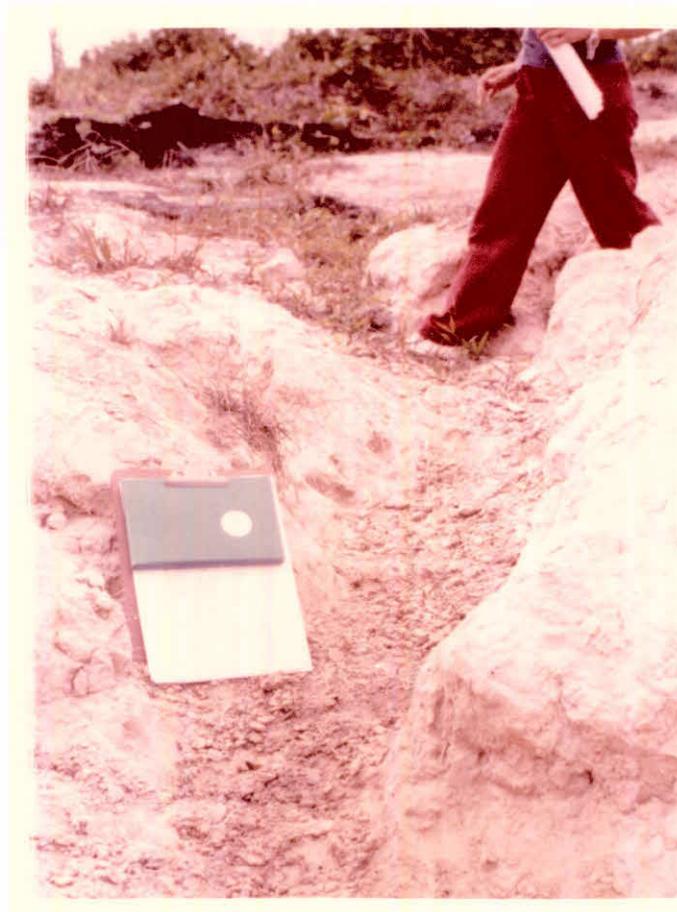
Fig. II.34 - Pasto de colônião que em alguns trechos estã sofrendo processo de erosãõ linear. Agropecuãria do Parã.

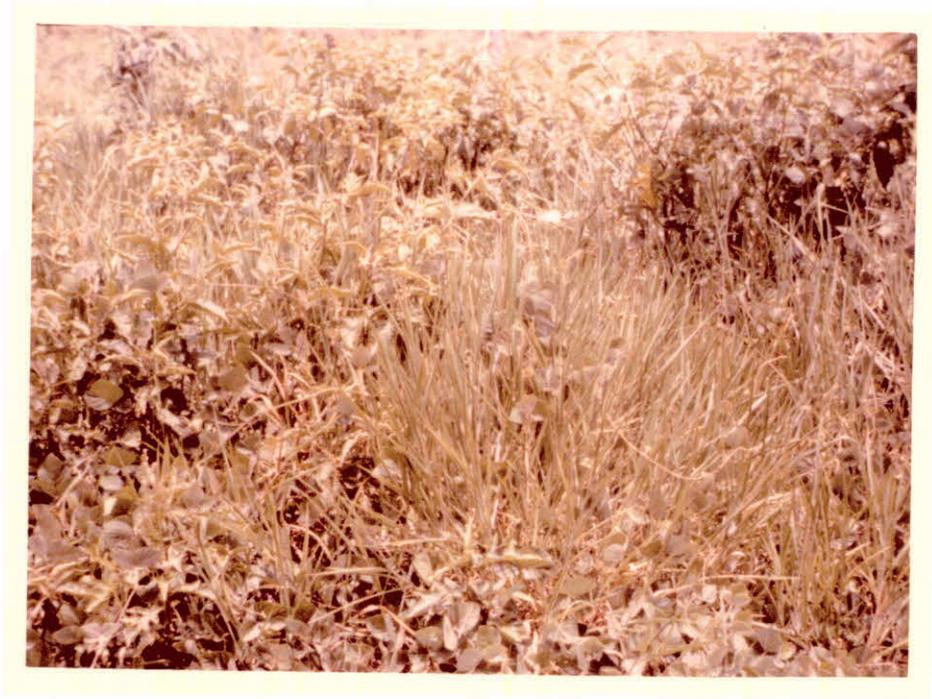
Fig. II.35 - Pasto de colônião consorciado com pueraria. É um dos piores pastos da Agropecuária do Pará.

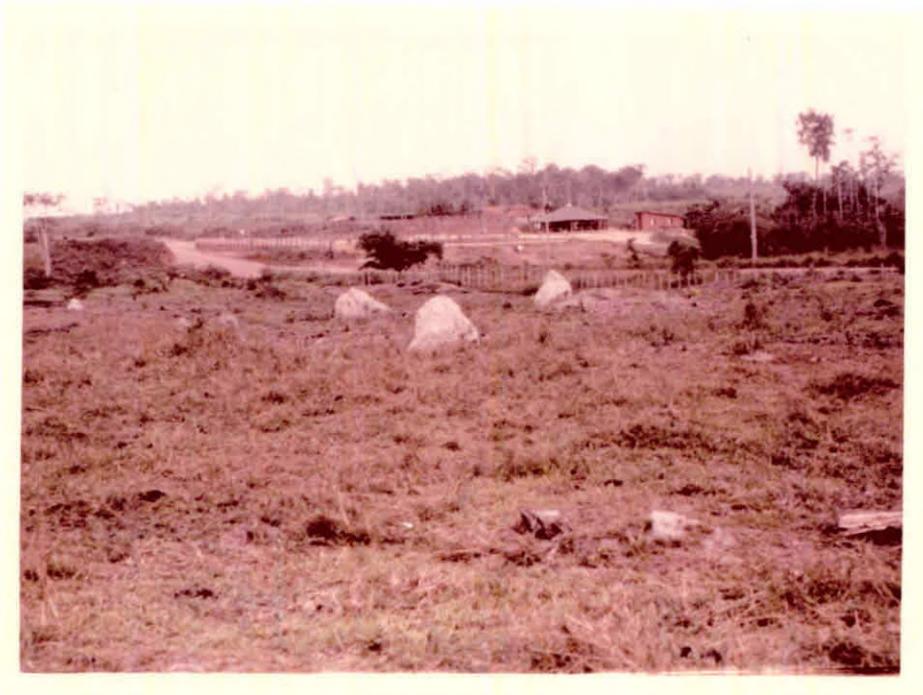
Na Figura II.38, pode-se observar a grande quantidade de termiteiros.

Fig. II.38 - Pasto com termiteiros. Agropecuária Santo Antônio.

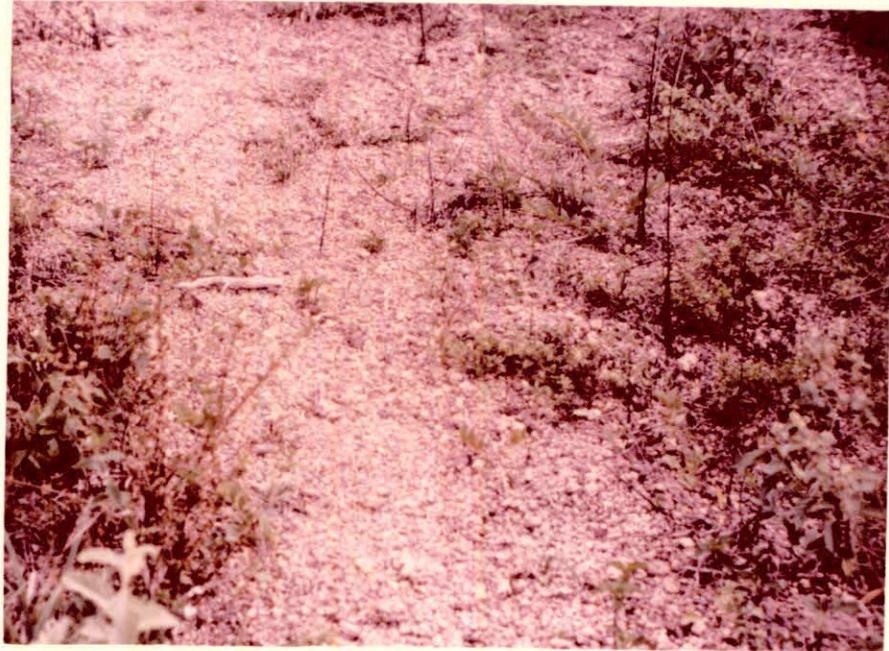
Fig. II.40 - Ocorrência de piçarra impedindo a germinação do colônião.
Agropecuária Santo Antônio.

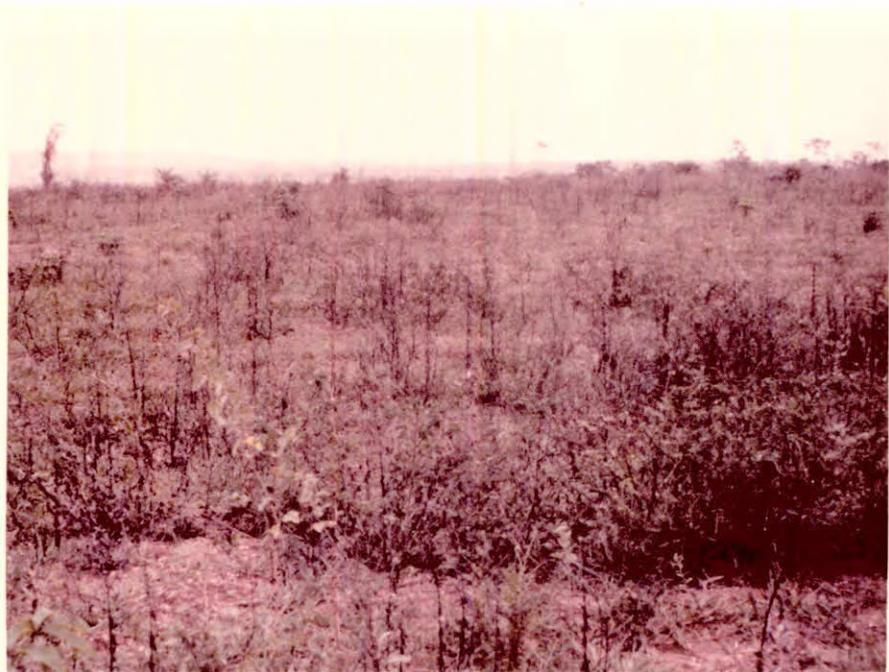
Fig. II.41 - Pasto invadido por juquira herbácea - Agropecuária Santo Antônio.

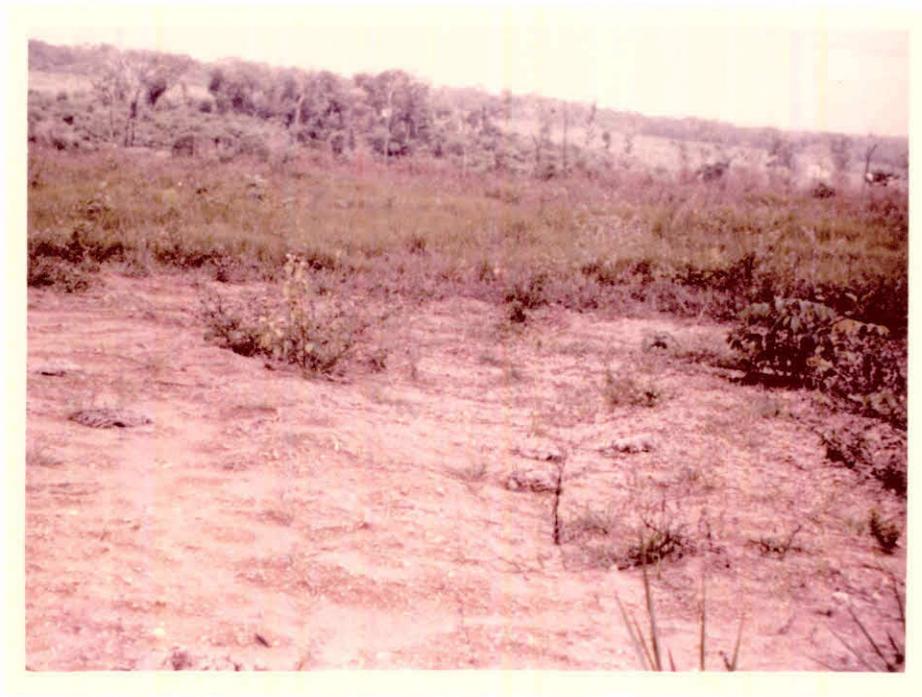
Fig. II.42 - Contraste entre a área com ocorrência de piçarra (solo ex posto) e área sem ocorrência (quicuío) - Agropecuária Santo Antônio.

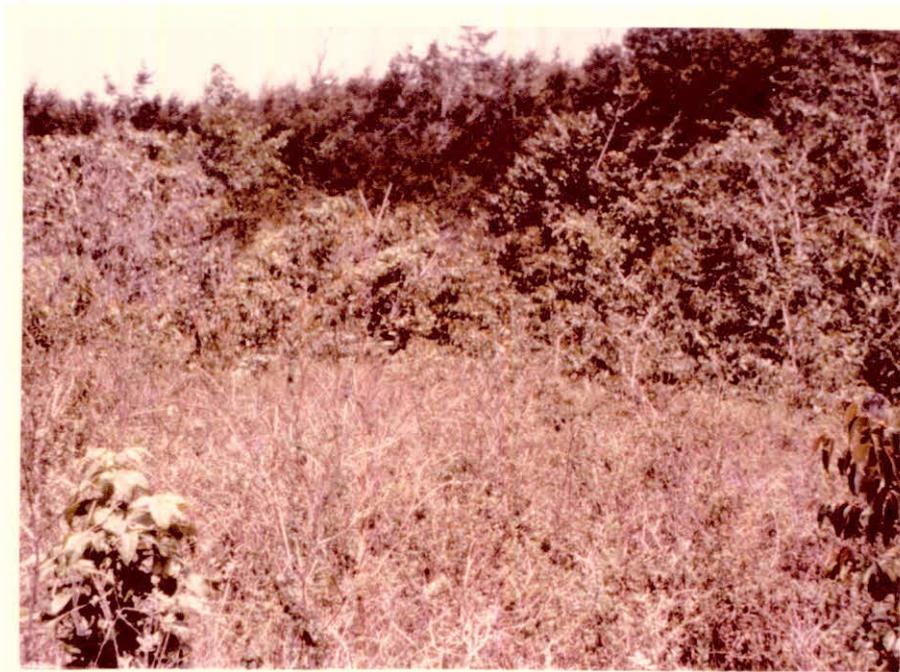
Fig. II.43 - Aspecto da pastagem dominada pela juquira. Or^lândia Agropecuária.

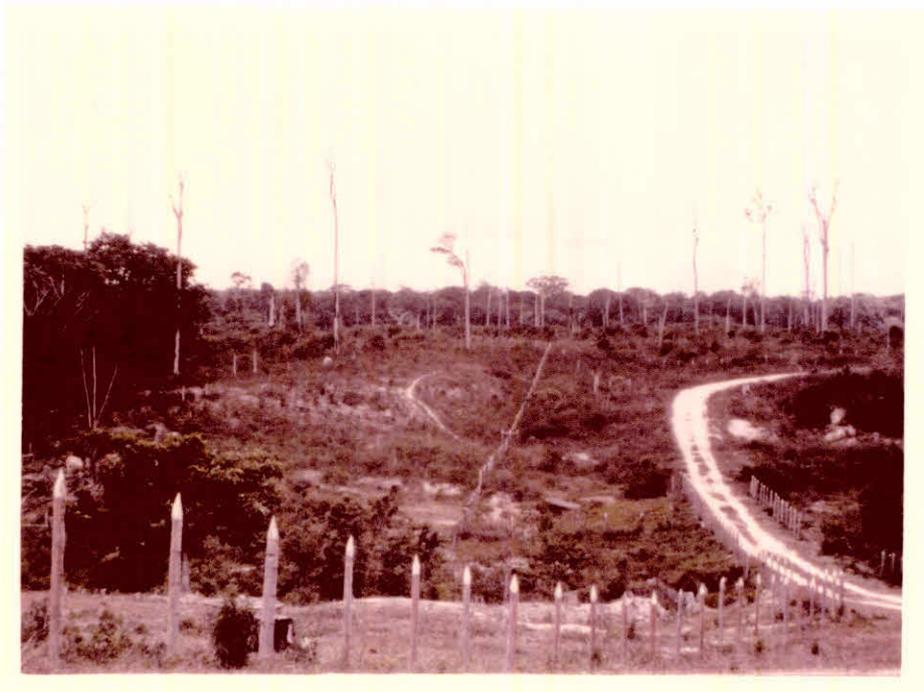
Fig. II.44 - Pasto degradado. Or^lândia Agropecuária

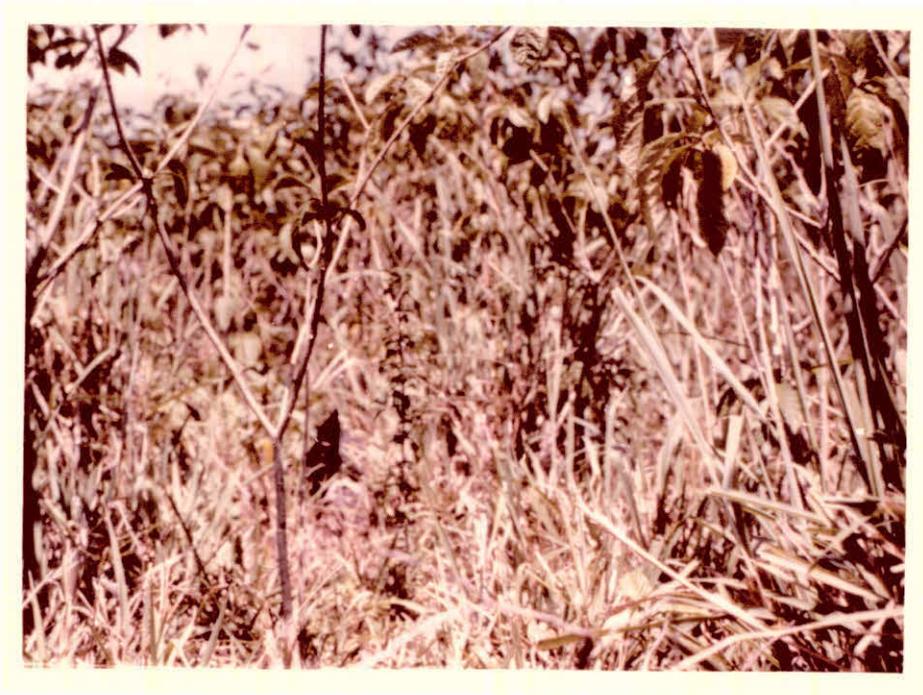
- a) trata-se de um pasto que ocupa a superfície mais alta da fazenda, com ocorrência de laterita (piçarra). A Figura II.45 mostra a pastagem onde o capim colônio está sendo sufocado pela juquira, visto que ele não tem condições de germinação nas áreas de ocorrência da piçarra;
- b) pasto de colônio que, segundo o administrador, é o melhor da propriedade e o mais intensamente utilizado. Encontra-se localizado numa baixada, próxima ao rio (Figura II.46);

Fig. II.45 - Pasto invadido pela juquira em área de ocorrência de piçarra. Meinara Agropecuária.

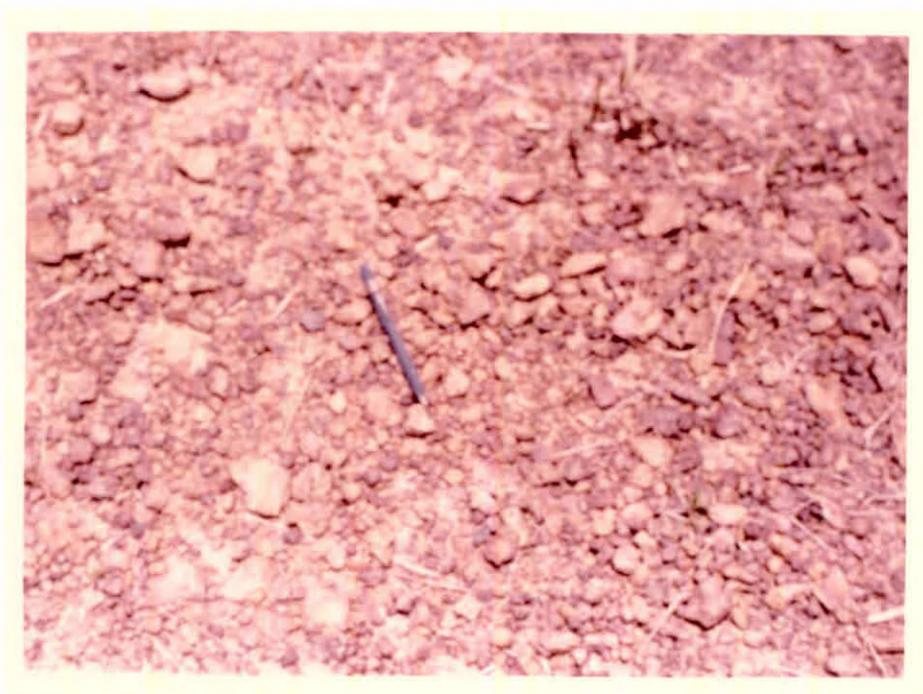
- c) pasto localizado em uma área de ocorrência de piçarra. Pode-se observar o aspecto do solo recoberto por seixos (Figura II.47). Nestas condições o colônio não se dissemina, desenvolvendo-se em forma de tufo isolados (Figura II.48);
- d) pasto de colônio localizado em área de acumulação (baixada), constituindo-se em pastagens bastante antigas da agropecuária (Figura II.49).

Fig. II.47 - Ocorrência de piçarra. Área que não ofereceu condições para germinação do colônião. Meinara Agropecuária S.A.

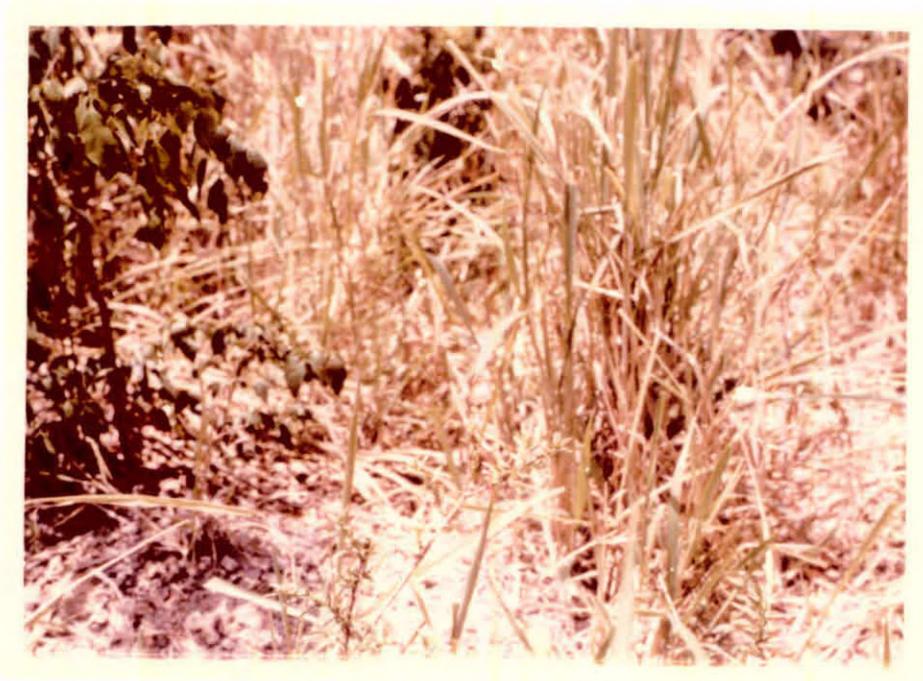
Fig. II.48 - Colônião em forma de tufos isolados na área de ocorrência de piçarra. Meinara Agropecuária.
