5. Relatório nº <i>INPE-1481-RPE/028</i>	6. Data <i>Maio, 1979</i>	7. Revisado por <i>Antonio Tebalde Tardin</i> <i>Antônio Tebalde Tardin</i>	
8. Título e Sub-Título <i>RELATÓRIO DO TRABALHO DE CAMPO NO MUNICÍPIO</i> <i>DE PARAGOMINAS (PA)</i>		9. Autorizado por <i>Nelson de Jesus Parada</i> <i>Nelson de Jesus Parada</i> Diretor

15. Preço	
16. Sumário/Notas <i>Este trabalho apresenta um resumo das observações, realizadas durante o trabalho de campo, no Município de Paragominas (PA). Ele contém, também, um mapa com a distribuição das agropecuárias visitadas, bem como os limites de algumas delas. Devido a dificuldade de acesso e carência de informações, nem todas as agropecuárias puderam ser analisadas. A demarcação dos limites das propriedades foi feita, sobre as imagens LANDSAT, na escala 1:500.000, nos canais 5 e 7. Elas também foram utilizadas para localizar amostras de treinamento, para posterior análise automática da qualidade das pastagens.</i>

This work presents the results from field observations carried out on Paragominas (PA). The distribution map of pasture projects which were visited during the field trip is presented in this study. The boundaries of the pasture proje

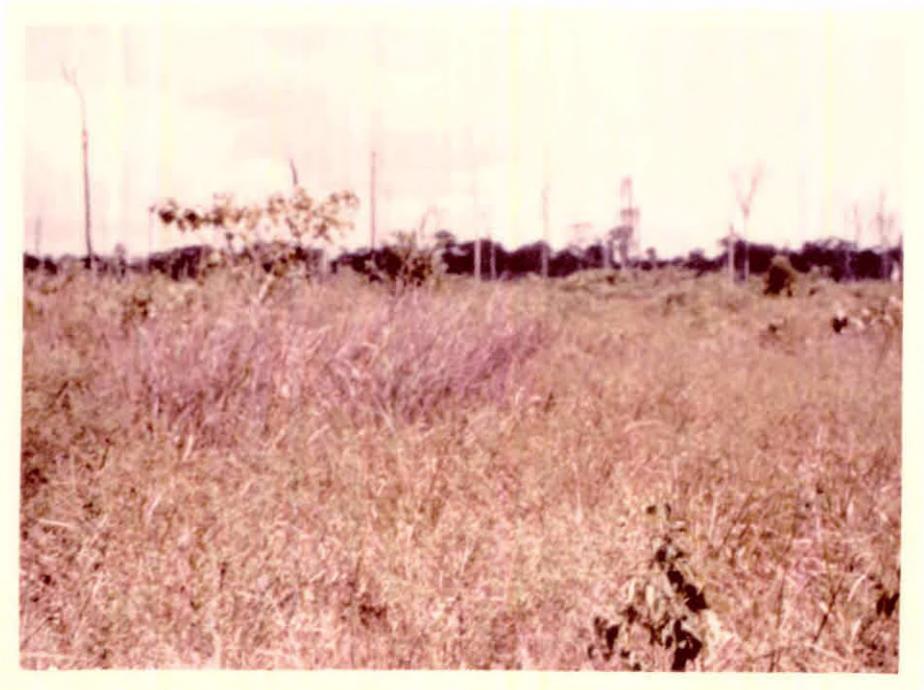
A Figura II.50 mostra um pasto da agropecuária, onde se pode observar a presença de uma juquira de porte baixo, predominantemente herbácea.

Fig. II.50 - Juquira herbácea. Paragominas Agropecuária.
