TÍTULO / TITLE	PUBLICAÇÃO Nº PUBLICATION NO INPE-5020-RPE/614
	IMPACTO DA AÇÃO ANTRÓPICA NA BACIA DO LAGO AÇÚ (MA) ATRAVÉS DE IMAGENS LANDSAT
AUTORES / AUTHORSHIP	Tania Maria Sausen Kleber de Faria

Em dezembro de 1987 houve uma alta mortandade de peixes no Lago Açú, causando grande preocupação as autoridades na região encarregada do meio Ambiente. O objeto deste estudo é uma análise multitemporal para avaliar os efeitos da ação antrópica e de alguns fatores naturais na degradação ambiental da bacia do lago Açú, correspondentes aos canais MSS 5 e 7 e aos canais TM 3 e 4, dos períodos de cheia e vasantes, nos anos de 1975, 1981, 1985, 1987 e 1989 foram analisados, considerando-se a rede de drenagem e a evolução do uso do solo na bacia.

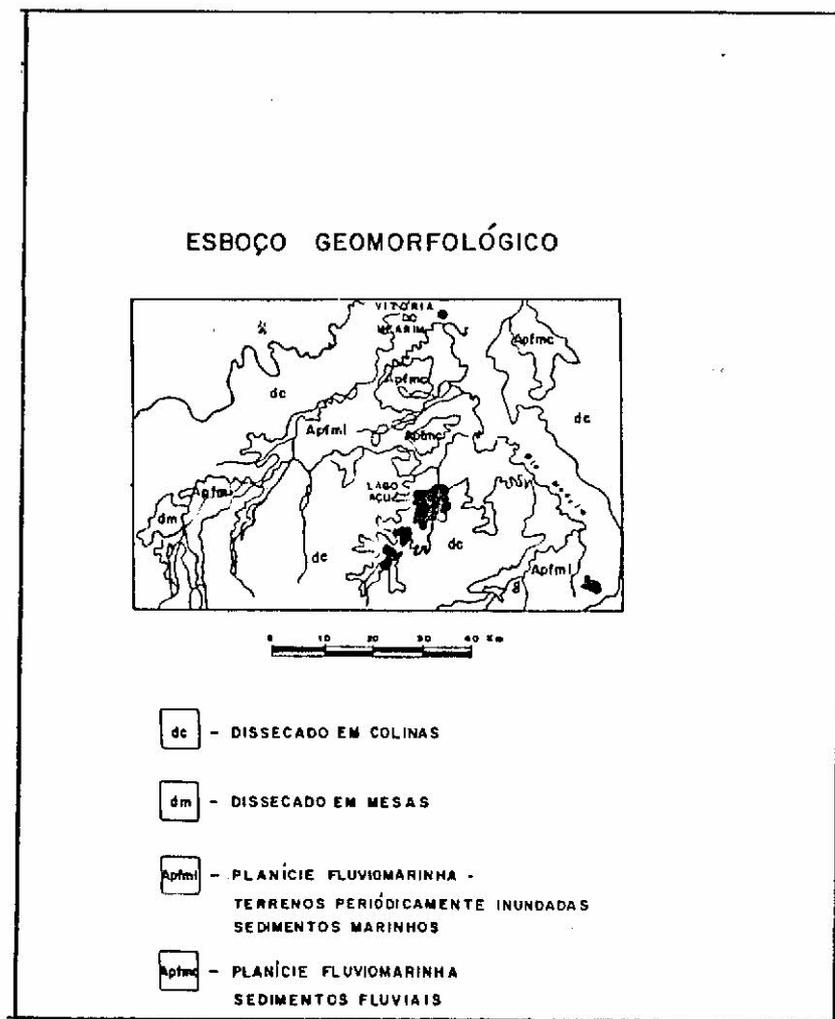
Fig. 2 - Esboço geomorfológico da Bacia do Lago Açú.

De acordo com o relatório do RADAM, a bacia do Lago Açú é composta por terrenos sedimentares terciários (arenitos e argilosos) e quaternários (aluviões, cascalhos, areias e argilas), com altitudes que não ultrapassam os 50 metros, caracterizando-se por uma área típica de deposição (Figura 2).

O relevo se caracteriza por uma grande área de planície flúvio-marinha, que é periodicamente inundada por ocasião das cheias, e uma parte mais elevada, representada por relevo dissecado em mesas, que funciona como divisor de águas para com as outras bacias da região (Figura 2).

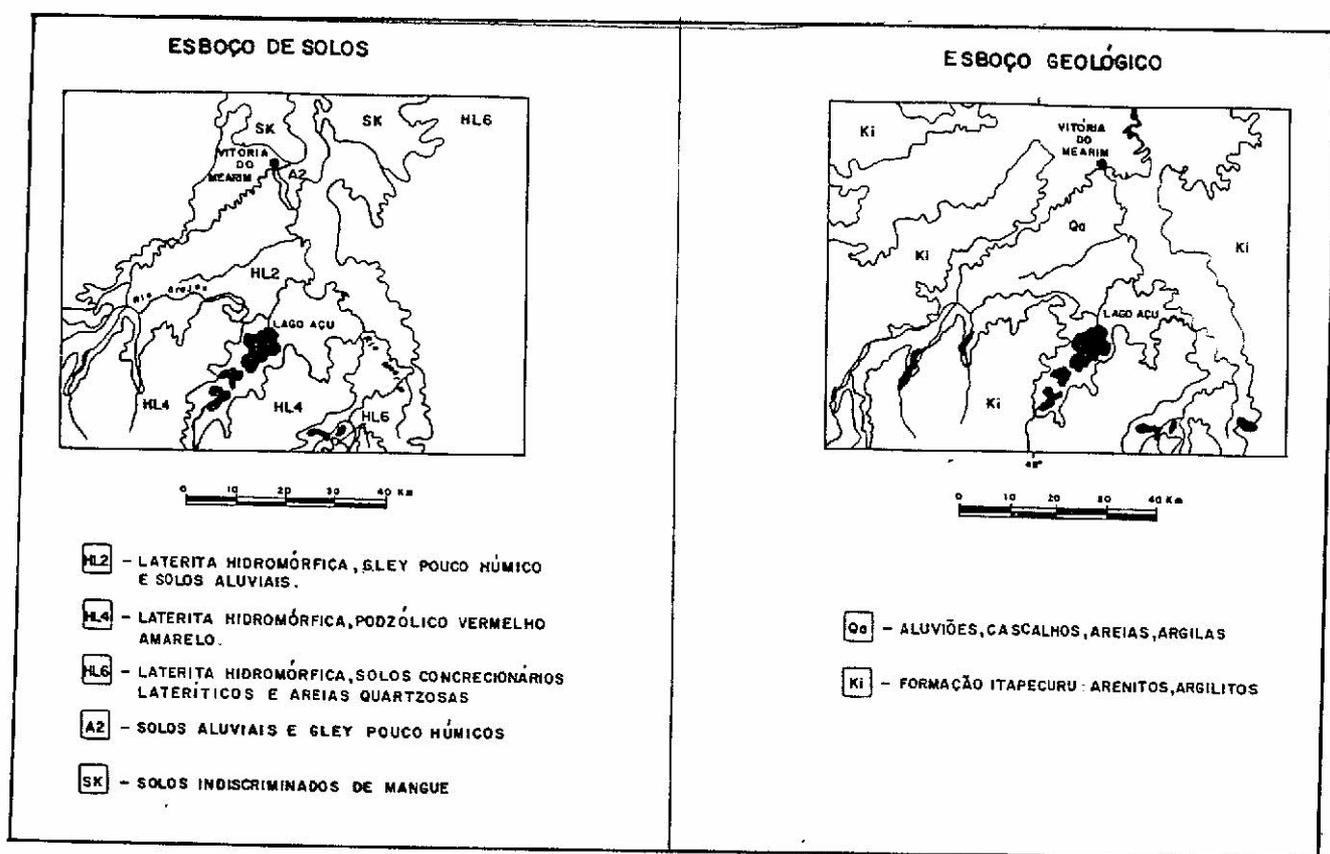
Fig. 3 - Esboços de solos e geológico da área de estudo.

Os solos da área de estudo são típicos de áreas de aluviões e de planície fluviais, conforme visto na Figura 3).

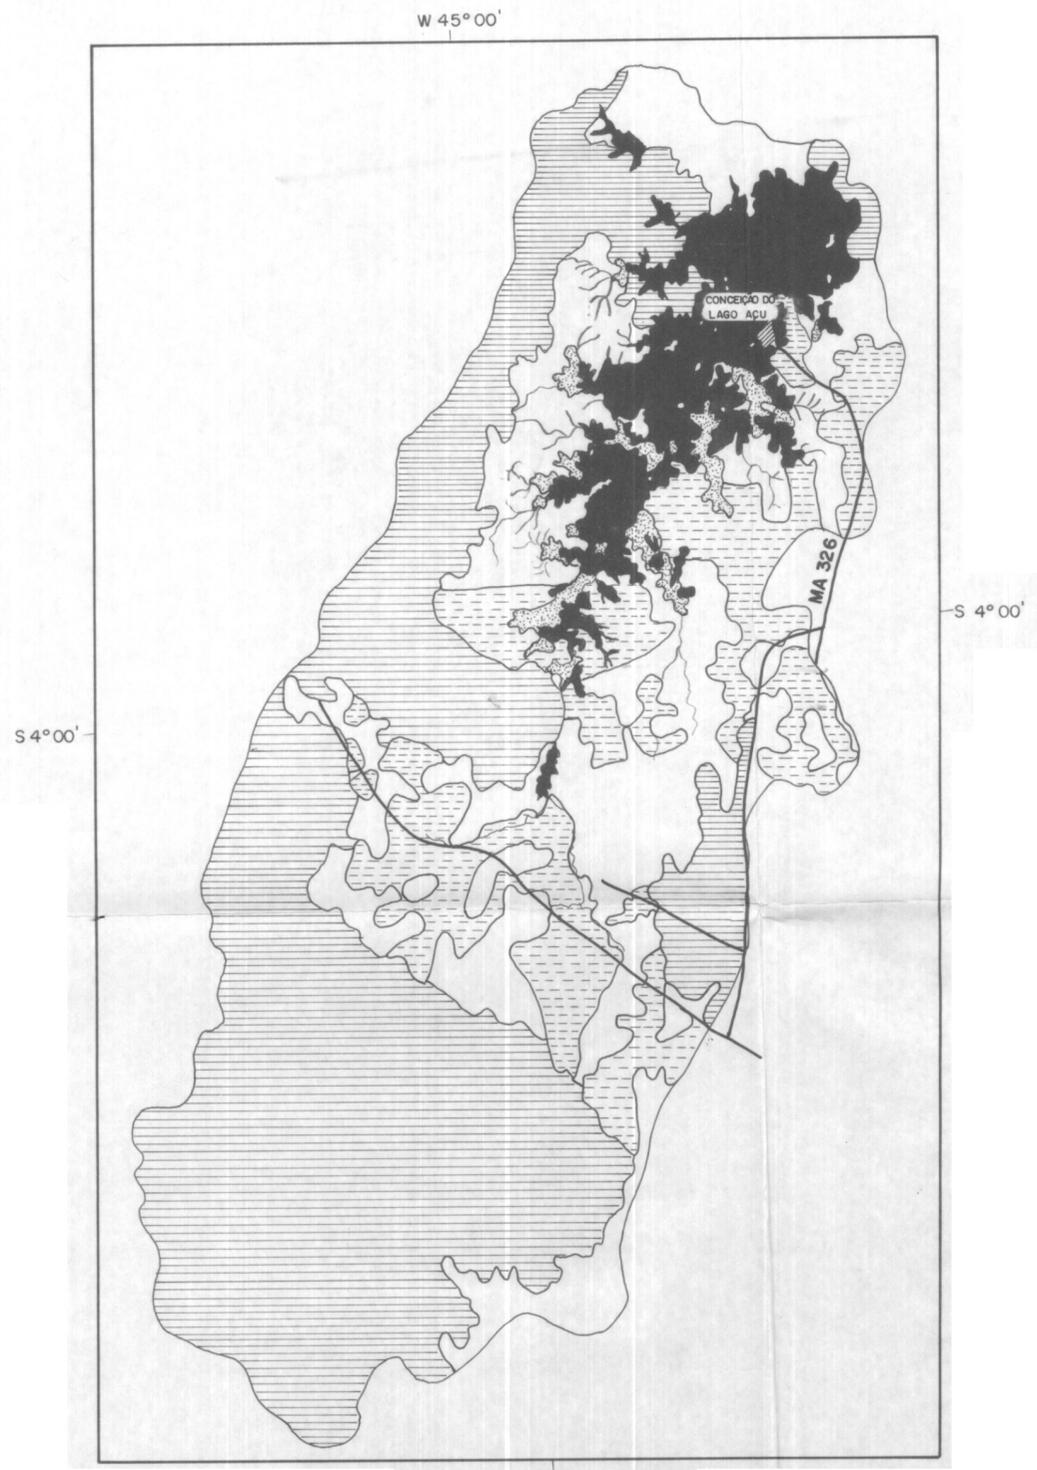
Fig. 4 - Mapeamento de áreas prováveis de produção de sedimentos através de imagens de satélite.

MAPEAMENTO DE ÁREAS PROVÁVEIS DE PRODUÇÃO DE SEDIMENTOS
 ATRAVÉS DE IMAGENS DE SATÉLITE
 BACIA DO LAGO AÇU-MA

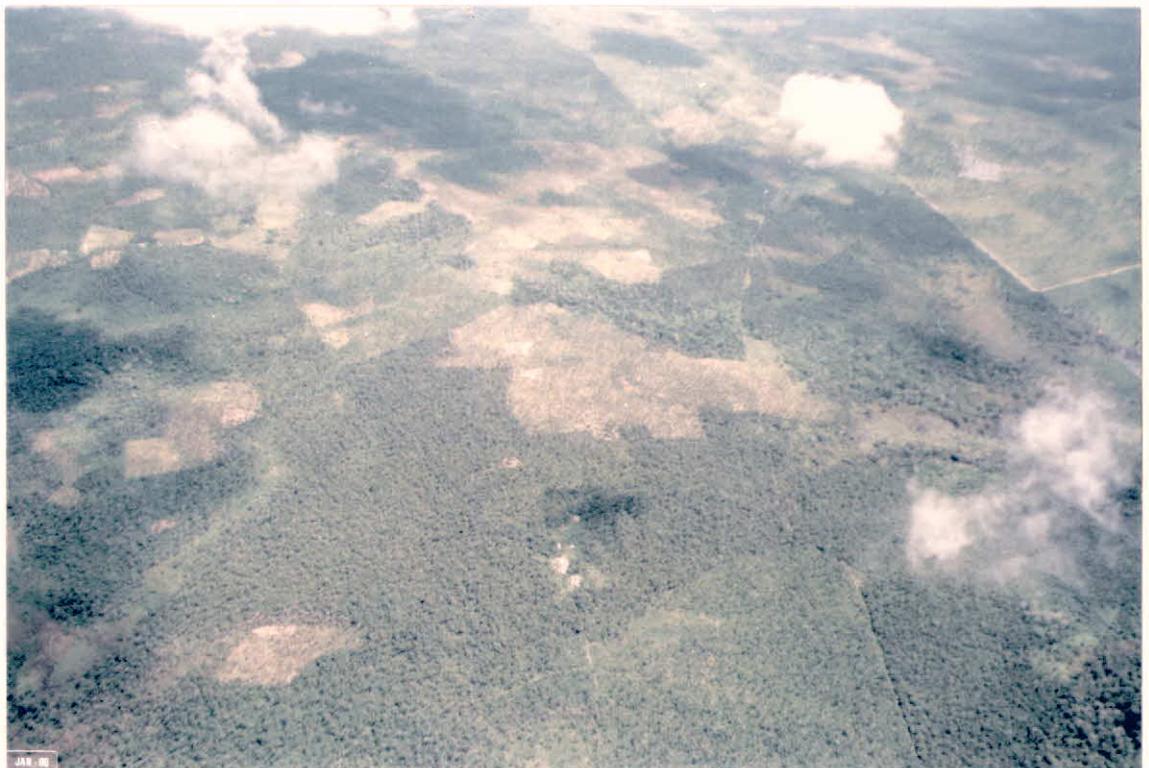
Fig. 6 - Vista aérea da bacia do Lago Açú, vendo-se as áreas desmatadas por ocupação antrópica.

A Figura 6 apresenta uma vista aérea destas áreas, na bacia do Lago Açú.

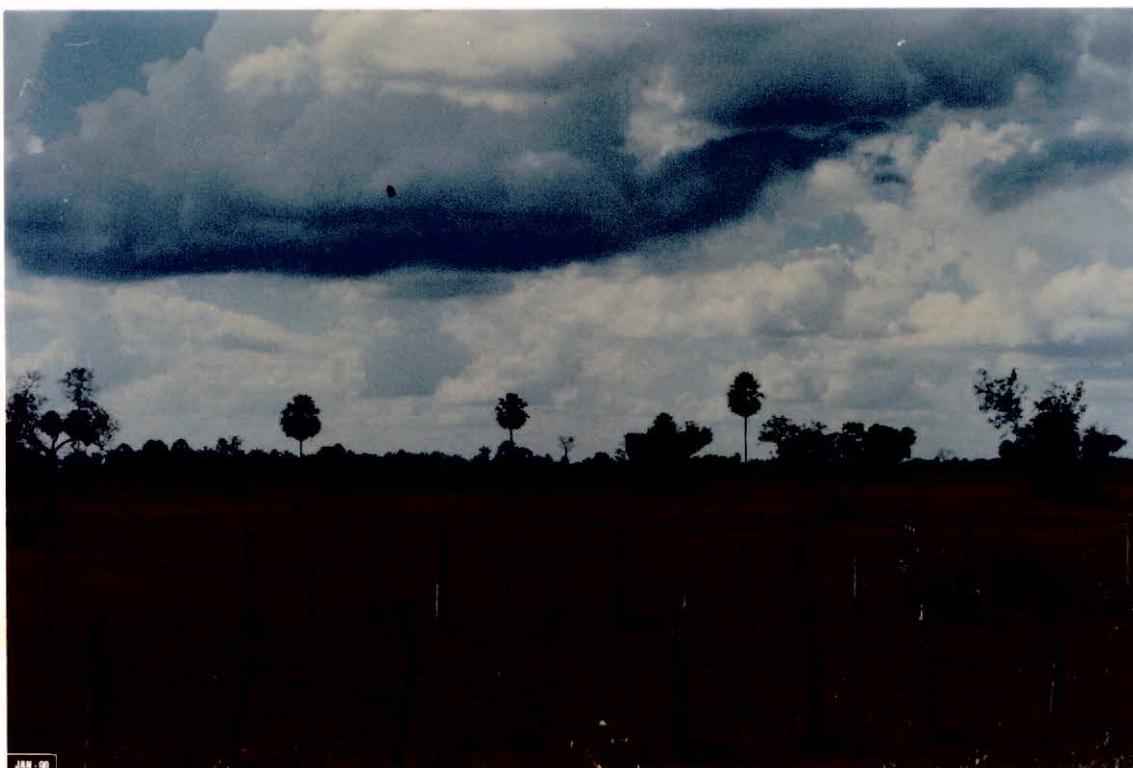
Fig. 8 - Área de pastagens na bacia do Lago Açú, mescladas com babaçu.

Em um segundo estágio pode-se observar que o babaçu renasce no meio da pastagem (Figura 8) dando origem a uma pastagem mesclada com babaçuais. Estas áreas de pastagem, porém, apresentam uma cobertura de gramínea bastante densa não deixando os solos desprotegidos, o que poderia facilitar a ocorrência de processos erosivos.

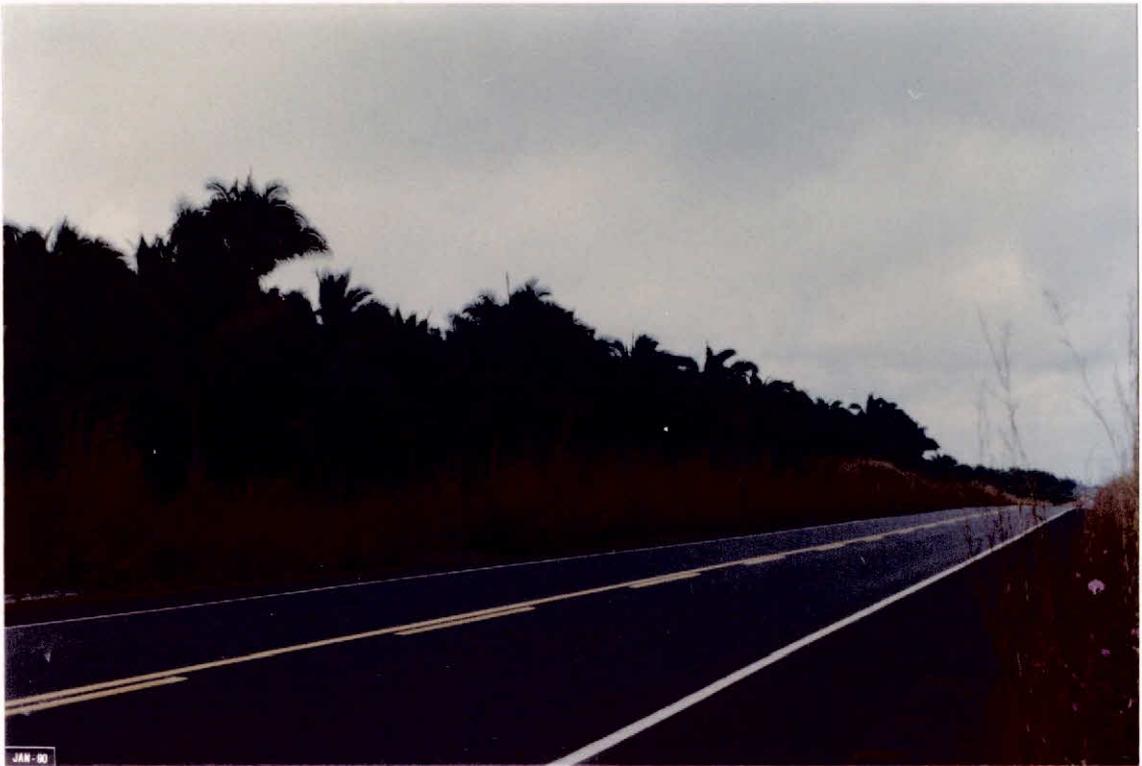
Fig. 9 - Áreas de babaçu na bacia do sistema Lago Açú.

Em outros trechos das áreas desmatadas, renasce apenas o babaçu formando uma mata densa, conforme pode ser visto na Figura 9.

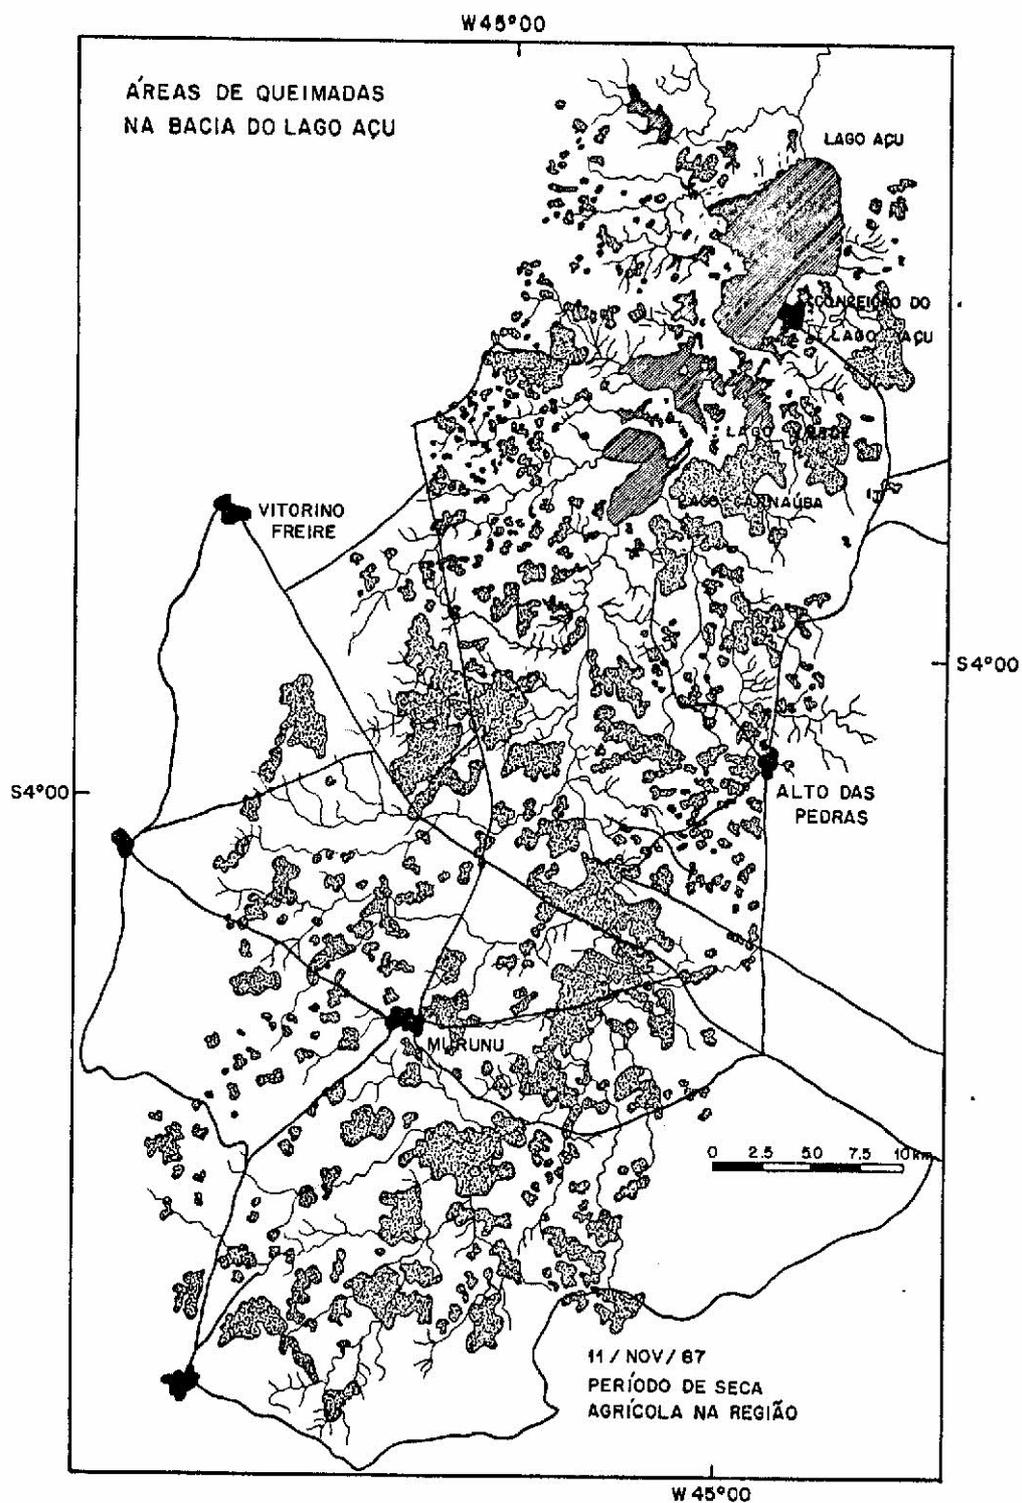
Fig. 10 - Áreas de queimadas na Bacia do Lago Açú - 11 de novembro de 1987.

Mas na imagem de 11 de novembro de 1987 foi observado um fato muito preocupante que é a ocorrência, de forma acentuada, de queimadas na área de estudo (Figura 10).

As áreas de queimadas nesta passagem ocupam um total de 36.237ha do total de 121.000ha da área da bacia, o que equivale a 30% da bacia do Lago Açú.

O mais preocupante é que estas queimadas além de serem em número elevado, devem ocorrer nos meses de outubro e novembro, que correspondem ao início do período chuvoso na região pois não foram observadas nas outras imagens analisadas.

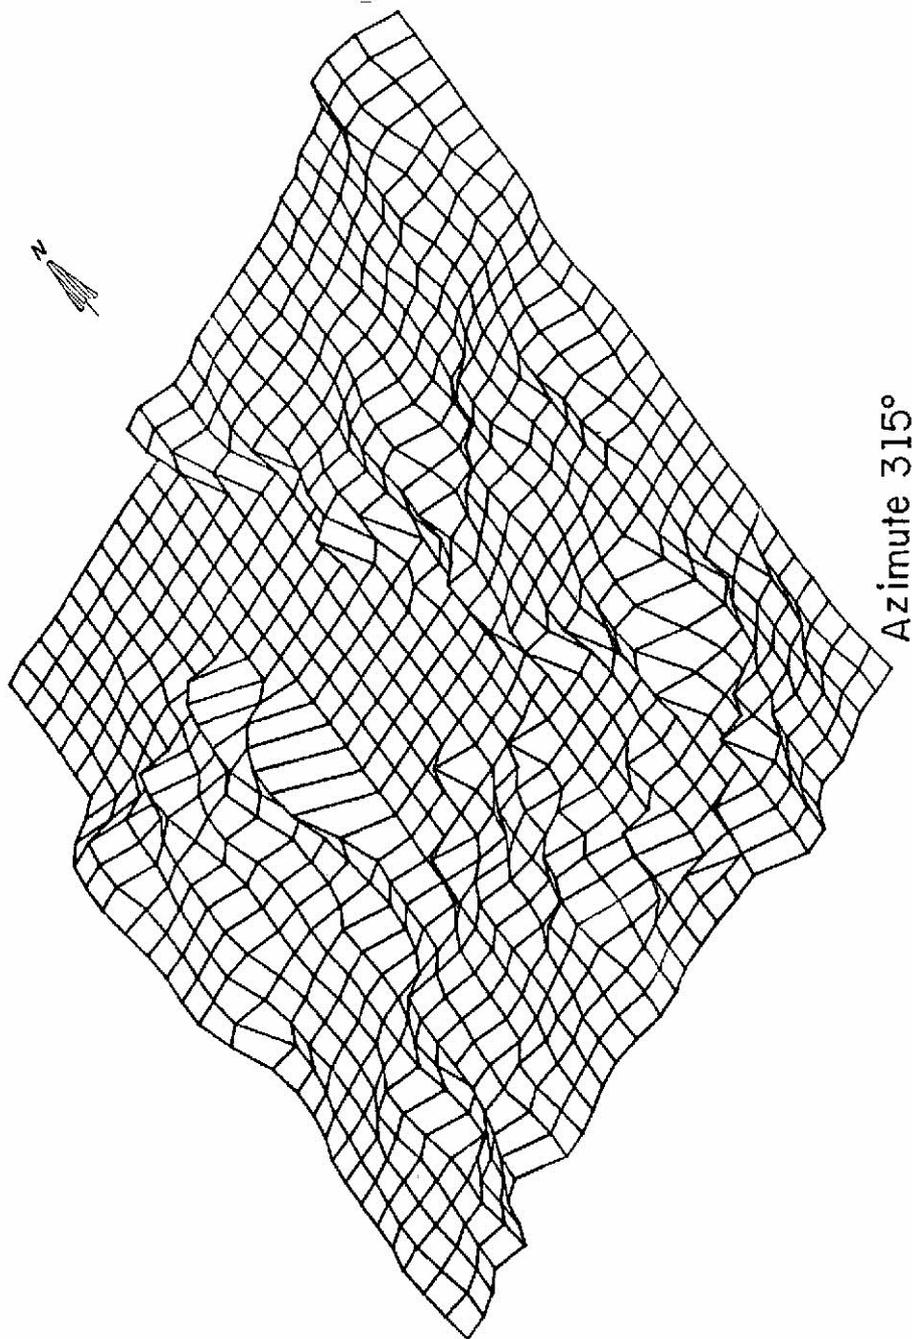
Fig. 12 - Bloco diagrama da área de estudo, Bacia do Lago Açú - MA.

BLOCO DIAGRAMA DA ÁREA DE ESTUDO
BACIA DO LAGO ACU-MA

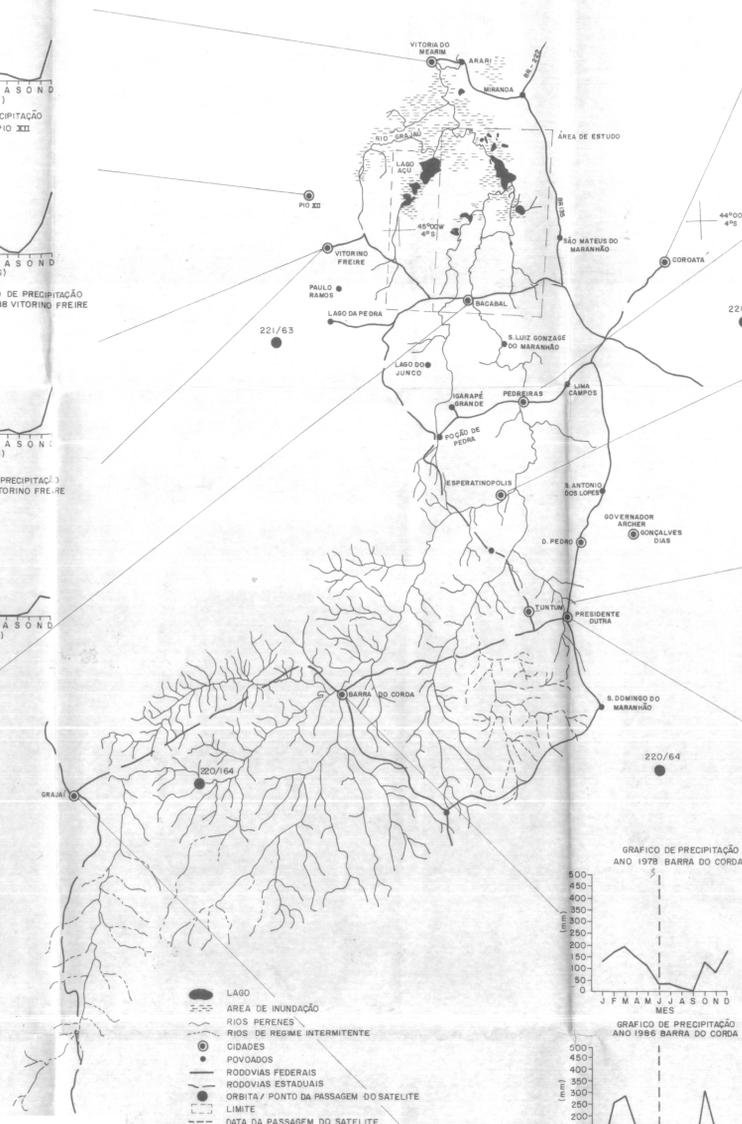
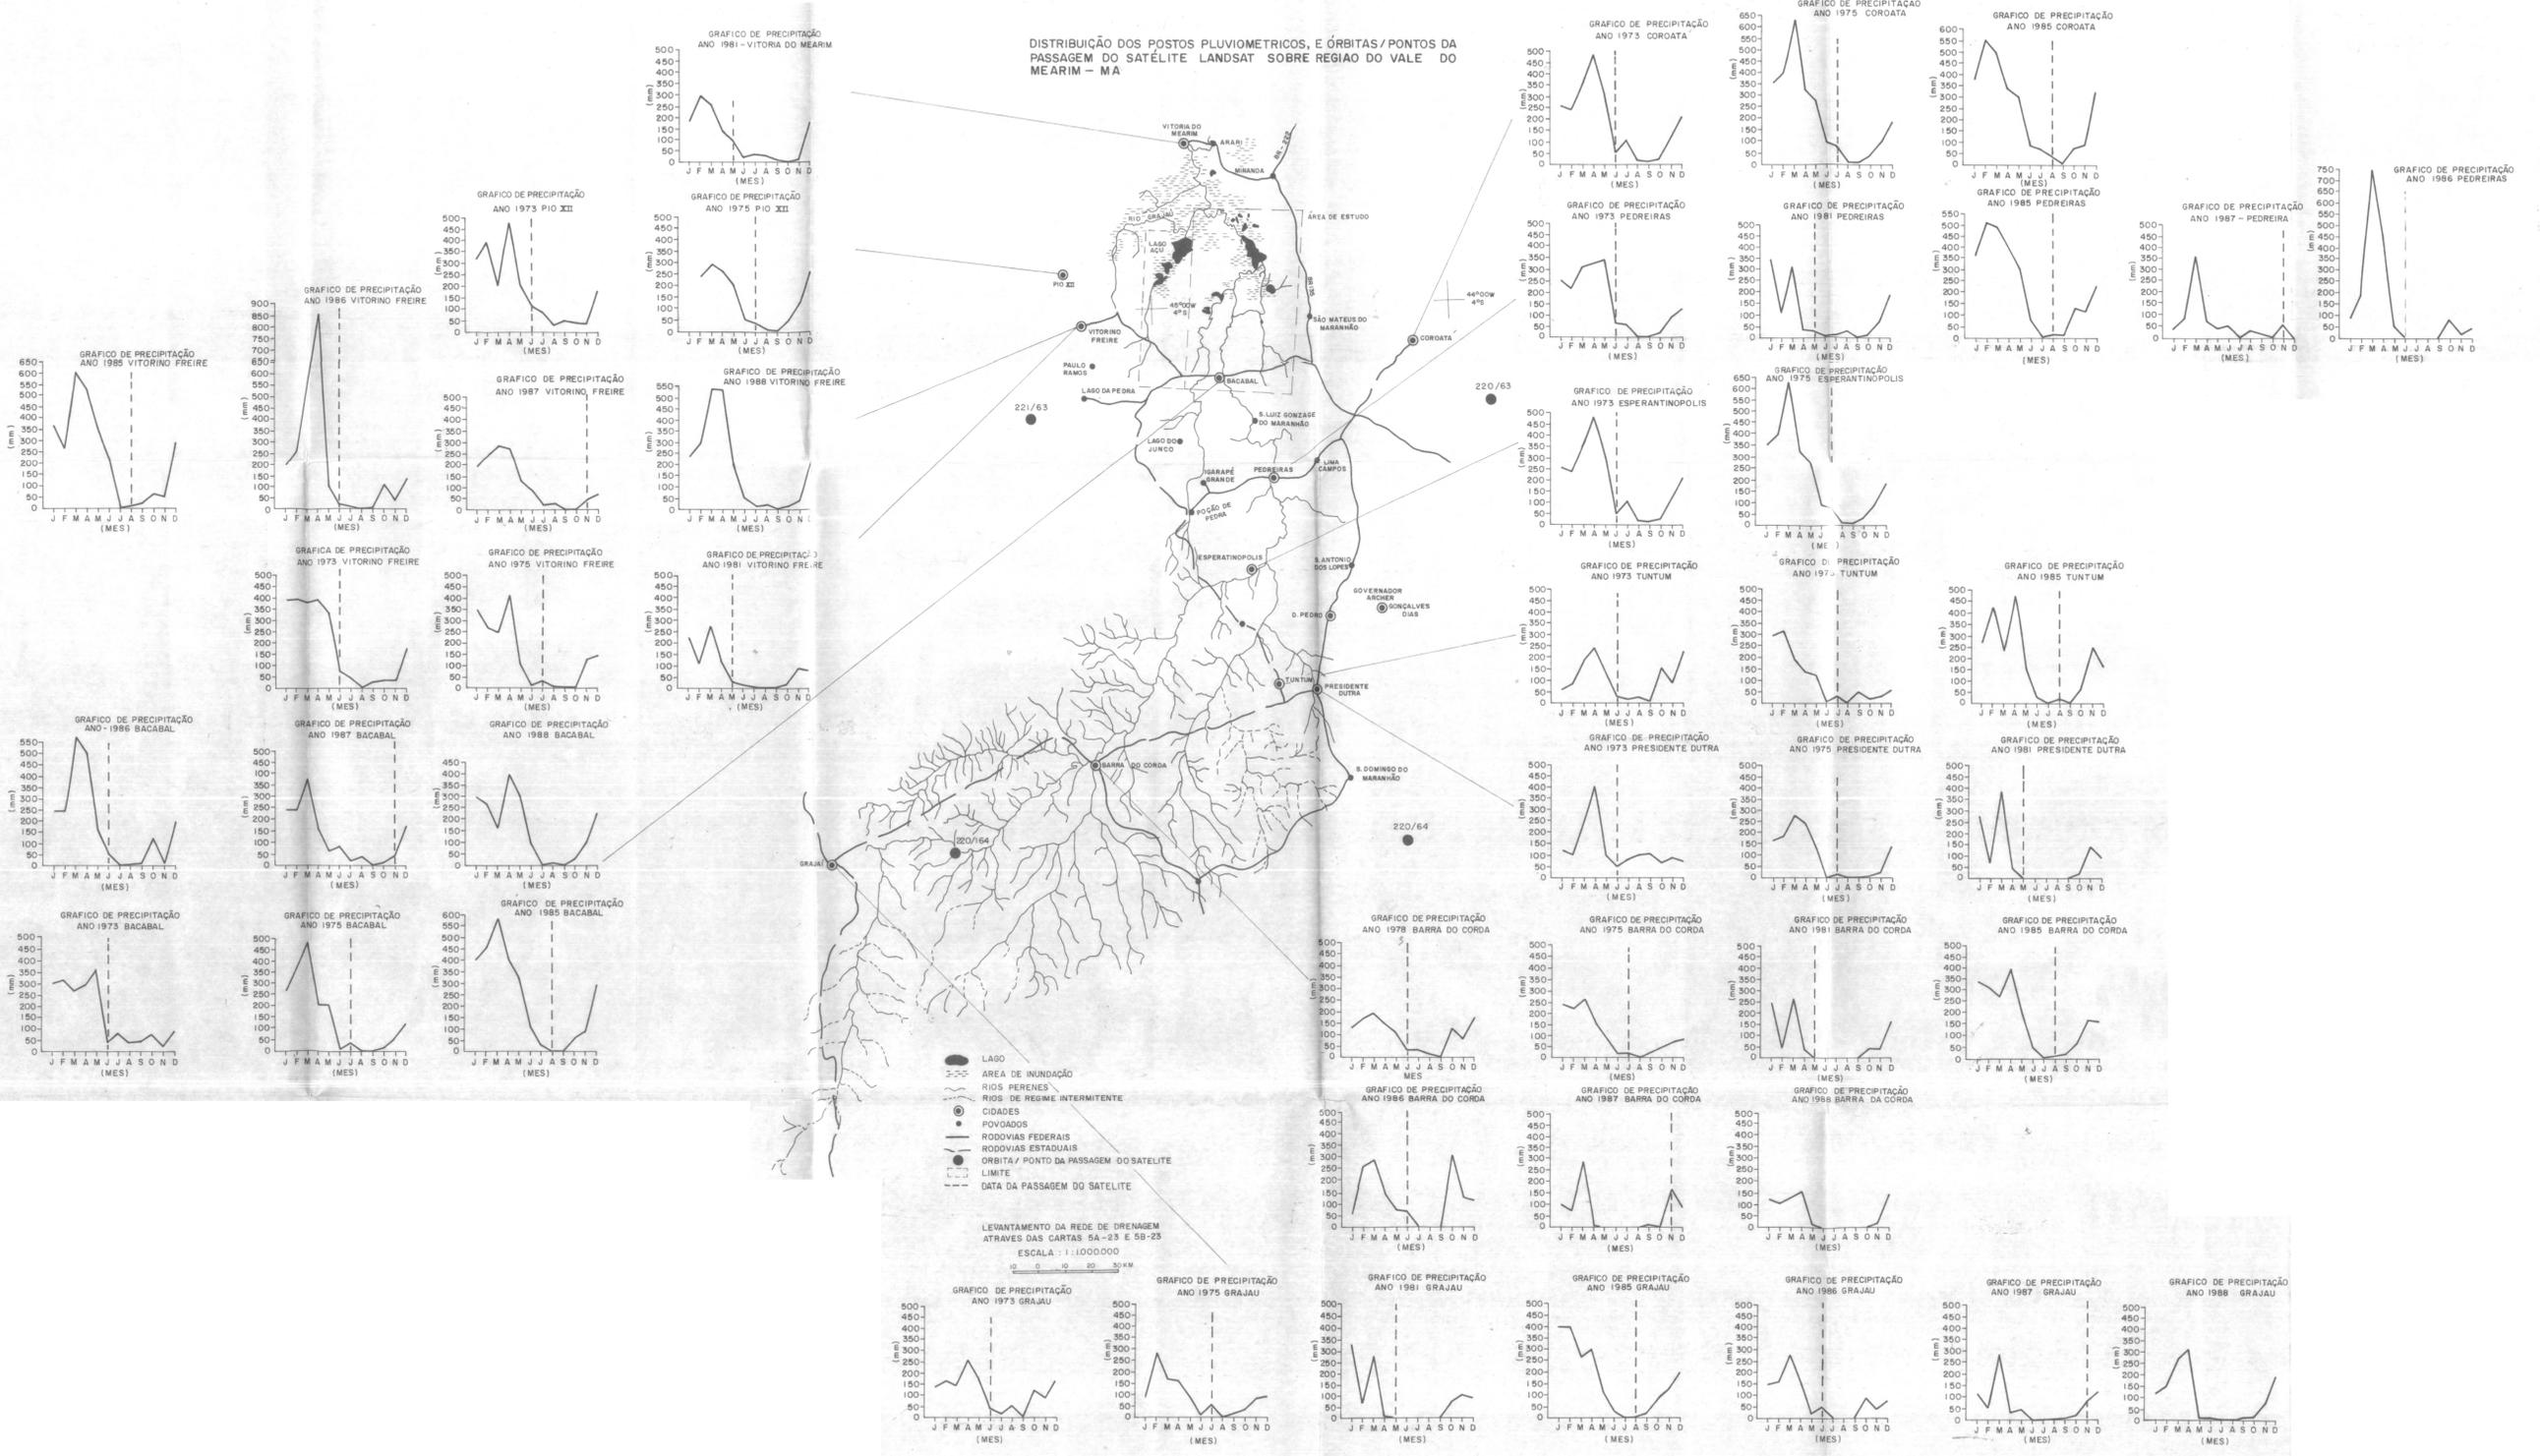
Fig. 13 - Distribuição dos postos pluviométricos e órbitas/
pontos das pastagens do satélite LANTSAT sobre a
região do Vale do Mearim - MA.

DISTRIBUIÇÃO DOS POSTOS PLUVIOMÉTRICOS, E ÓRBITAS/PONTOS DA PASSAGEM DO SATÉLITE LANDSAT SOBRE REGIÃO DO VALE DO MEARIM - MA

LEVANTAMENTO DA REDE DE DRENAGEM ATRAVÉS DAS CARTAS 5A-23 E 5B-23
ESCALA : 1:1.000.000

Com os dados de precipitação da área de estudo e a rede de drenagem, retirada do Atlas do Brasil ao Milionésimo, fez-se gráficos de precipitações (1975 a 1988), que foram dispostos num mapa de acordo com sua localização. A Figura 13 apresenta este mapa.

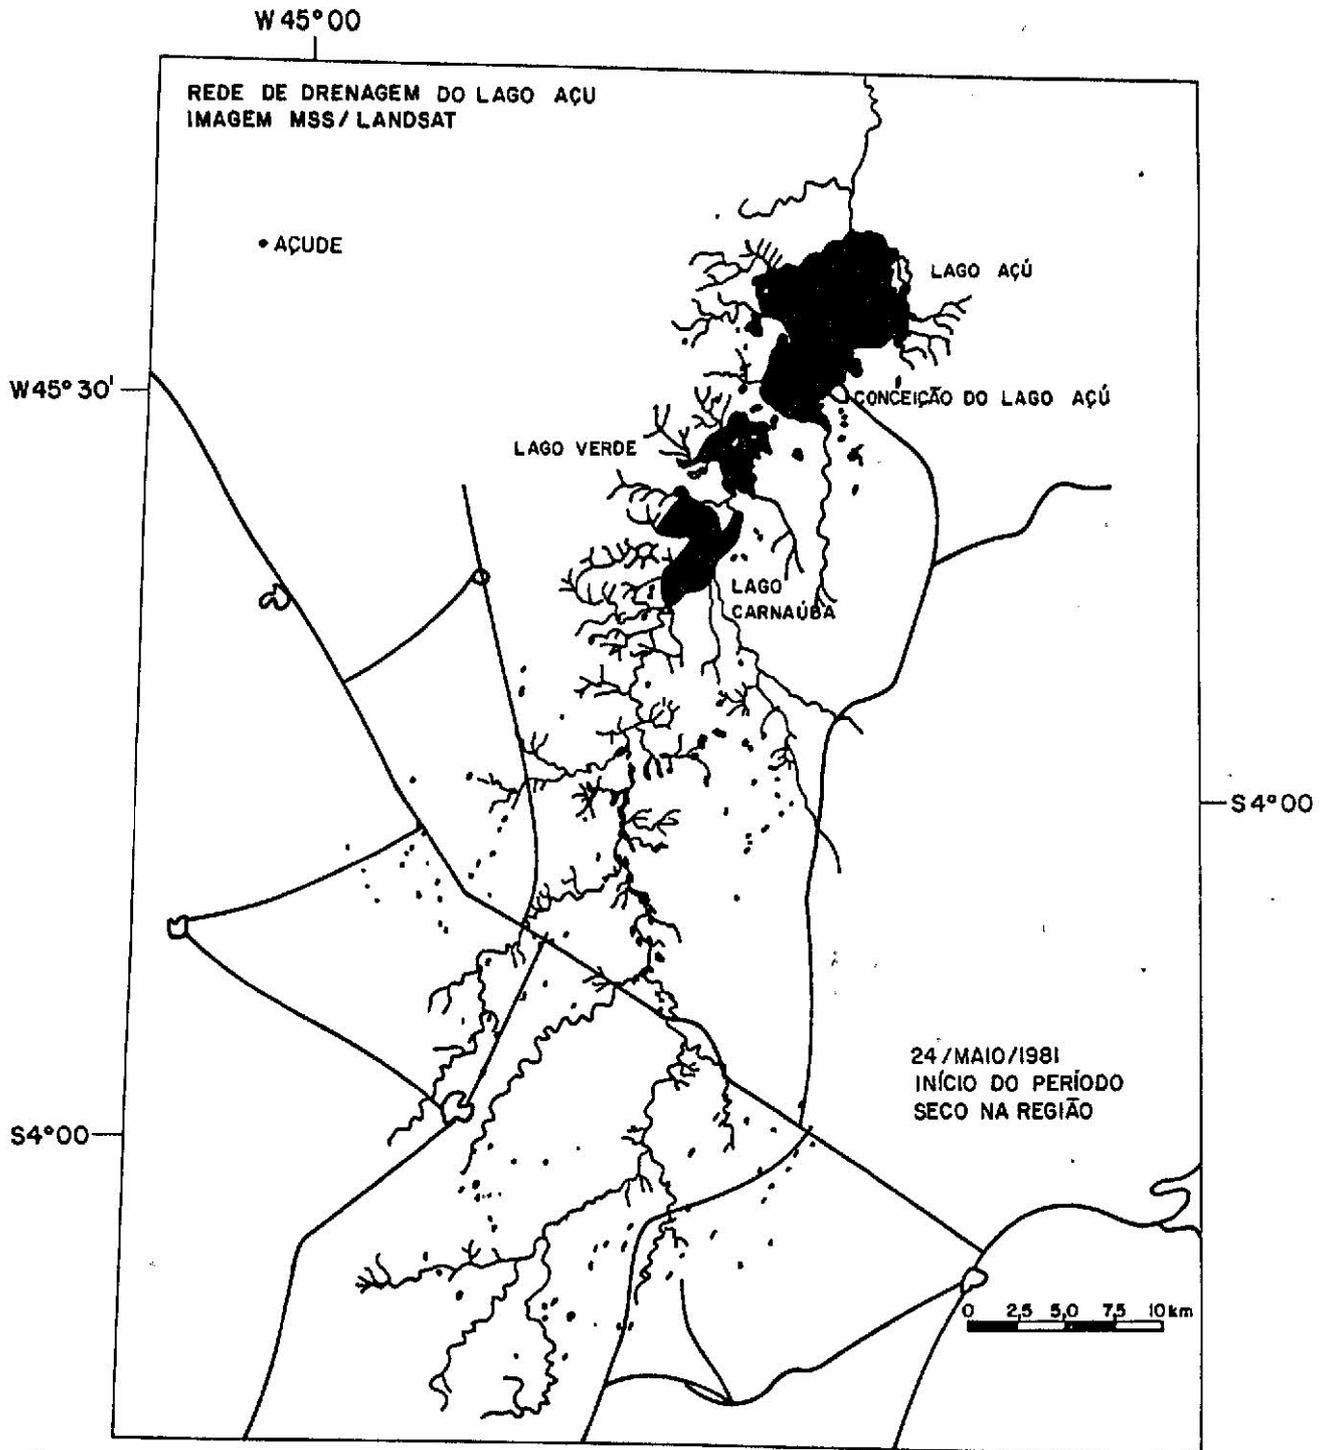
Fig. 15 - Rede de drenagem do sistema Lago Açu - 24 de maio de 1981.

A Figura 15 corresponde a passagem de 24 de maio de 1981, início do período de vazante nos lagos. Neste mapa, bem como no mapa do ano de 1975, é possível observar-se a presença de açudes na bacia do sistema Lago Açú, que são utilizados como fonte abastecedora de água, para as atividades agropecuárias na região.

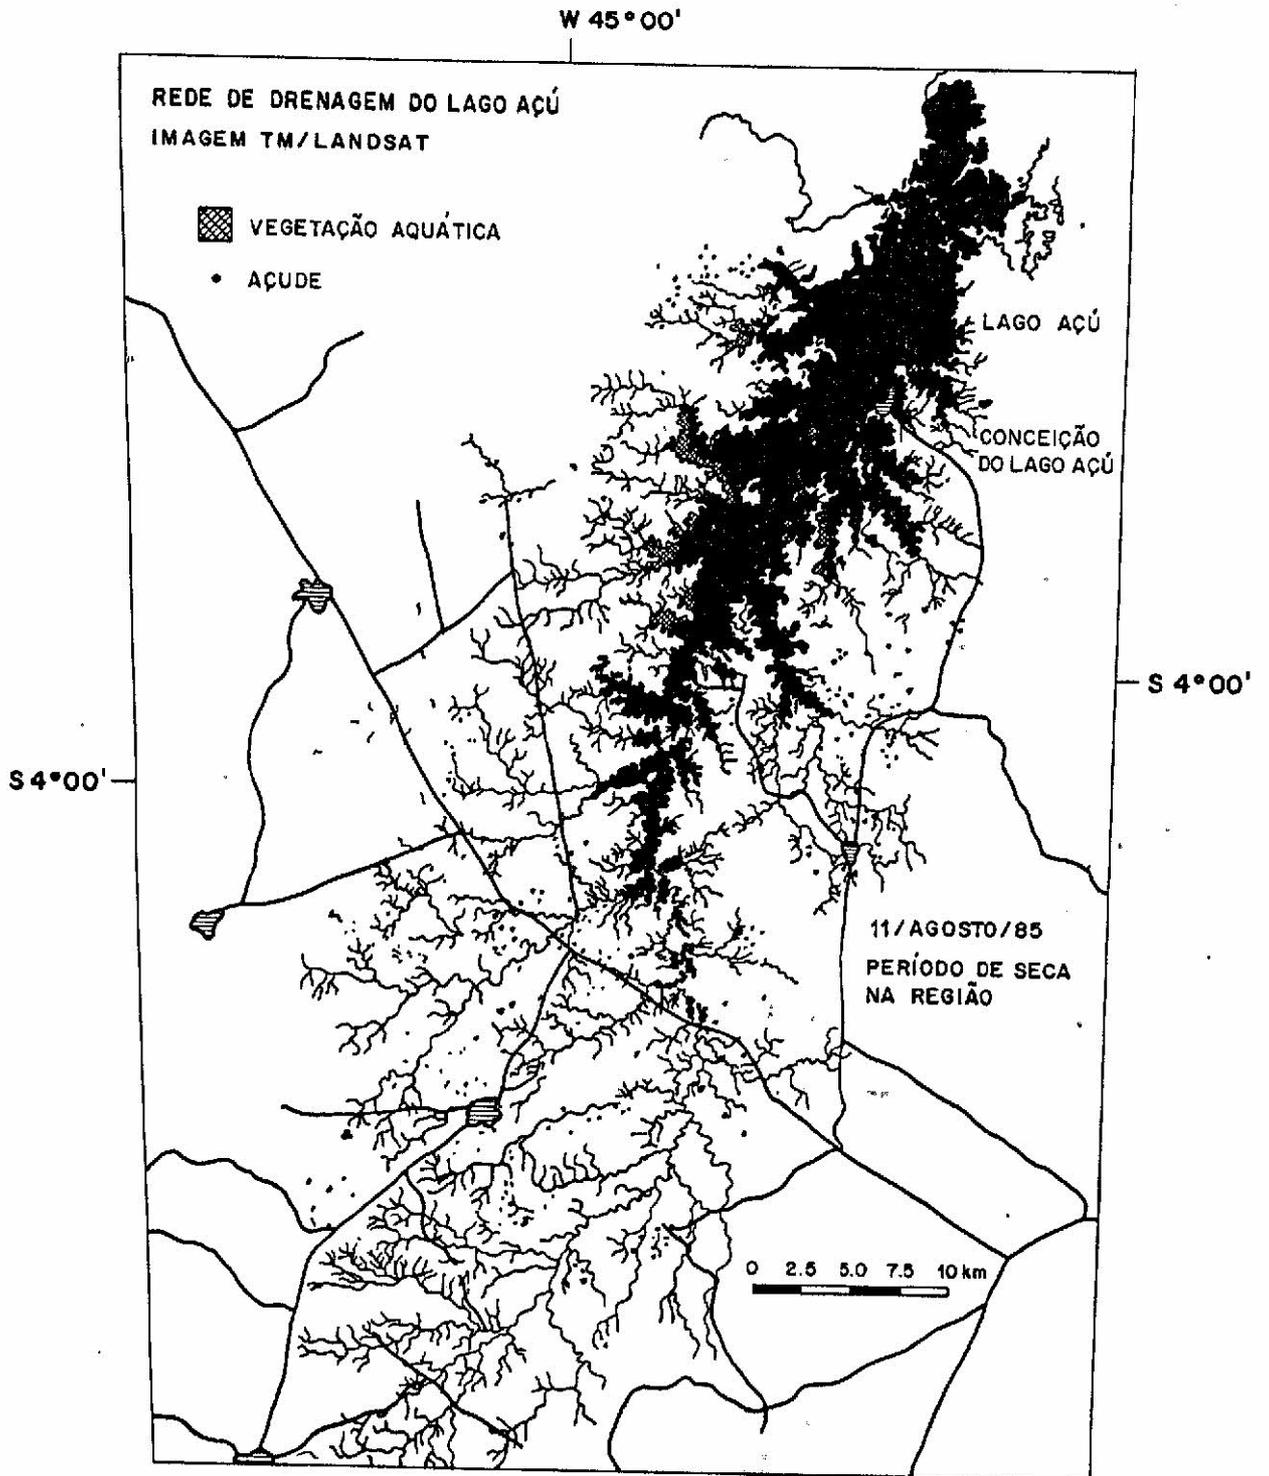
Fig. 16 - Rede de drenagem do sistema Lago Açú - 11 de novembro de 1985.

A Figura 16 apresenta o mapa de drenagem correspondente a passagem de 11 de agosto de 1985, estação seca na área e um período de cheia do sistema lago Açú. Nesta figura, por ser de um período de cheia, não é possível distinguir-se os lagos separadamente.

Conforme já salientada seção 4.2, 1985 foi um ano chuvoso e por esta razão, apesar de agosto ser período seco, os lagos ainda estão cheios.

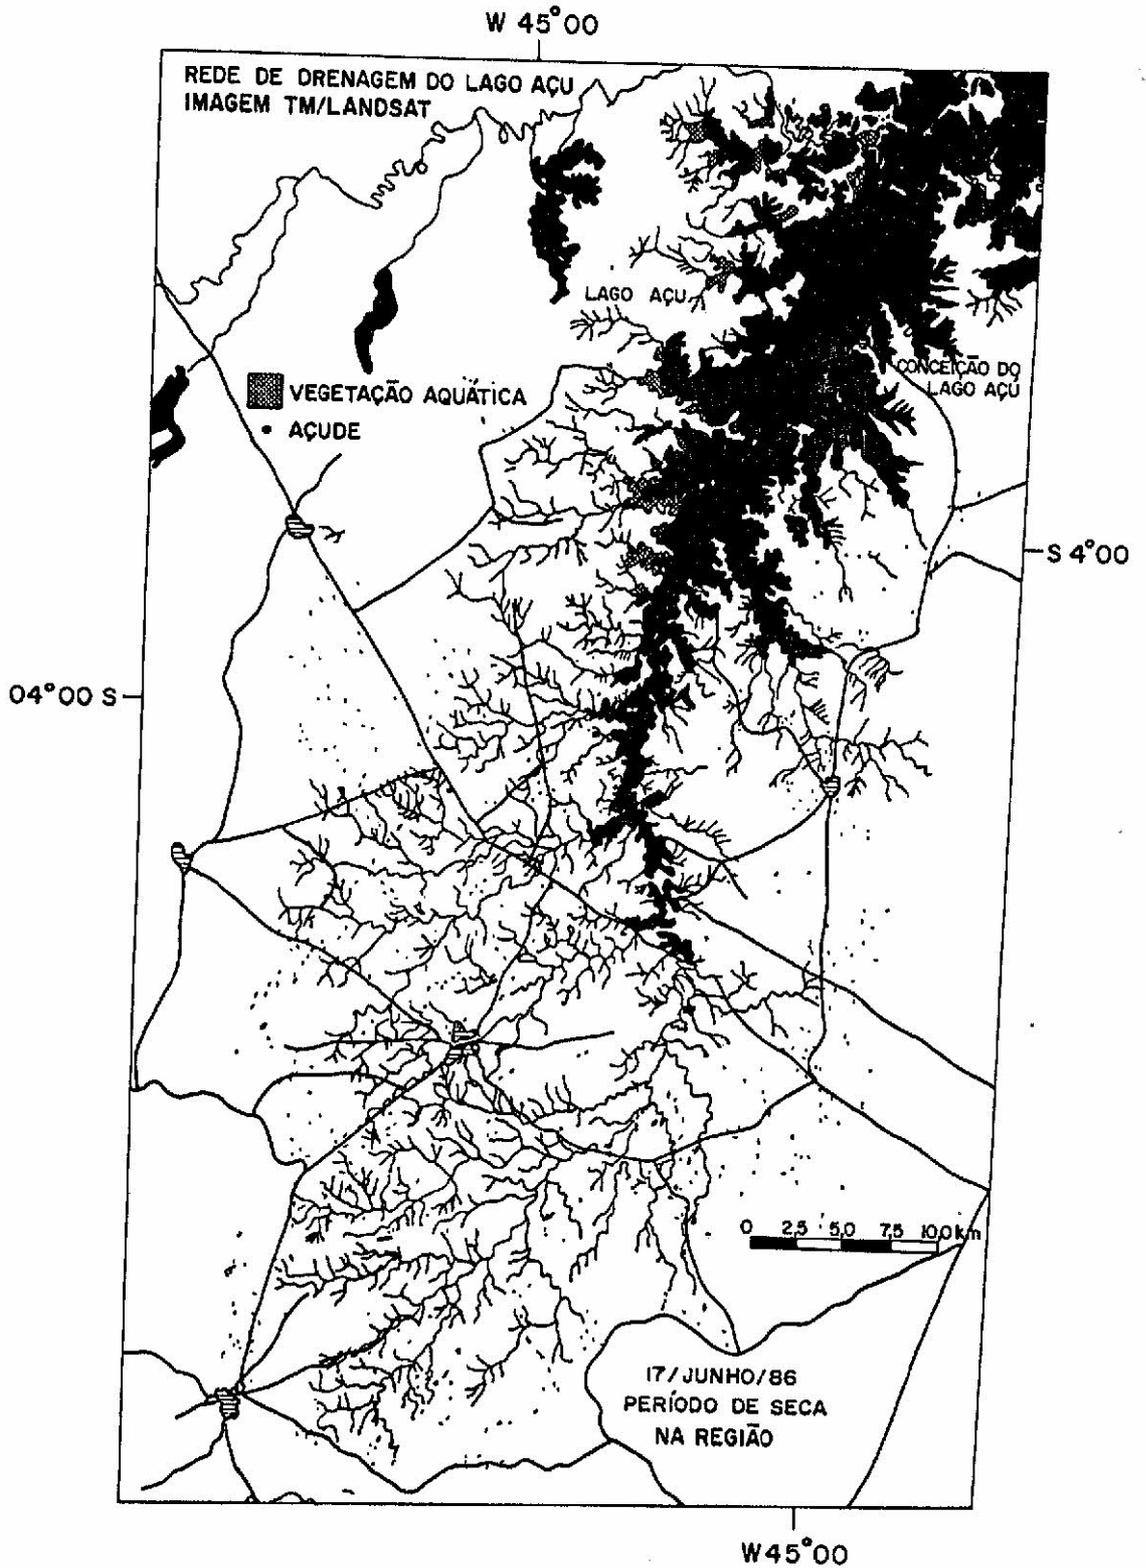
Fig. 17 - Rede de drenagem do sistema Lago Açu - 17 de junho de 1986.

Neste mapa é observado um aumento do número de açudes, na bacia abastecedora do sistema Lago Açú, em relação ao ano de 1985, principalmente na porção Oeste e Sul da bacia. Este aumento do número de açudes a partir de 1985, coincide com o aumento das áreas de pastagem e agricultura na área de estudo.

É observado também neste mapa, a presença de vegetação aquática no Lago Açú. A área de ocorrência desta vegetação vem-se ampliando, de ano a ano, junto aos lagos. As imagens TM/LANDSAT, por sua maior resolução espacial, também permitiram que se mapeasse com mais facilidade este tipo de vegetação.

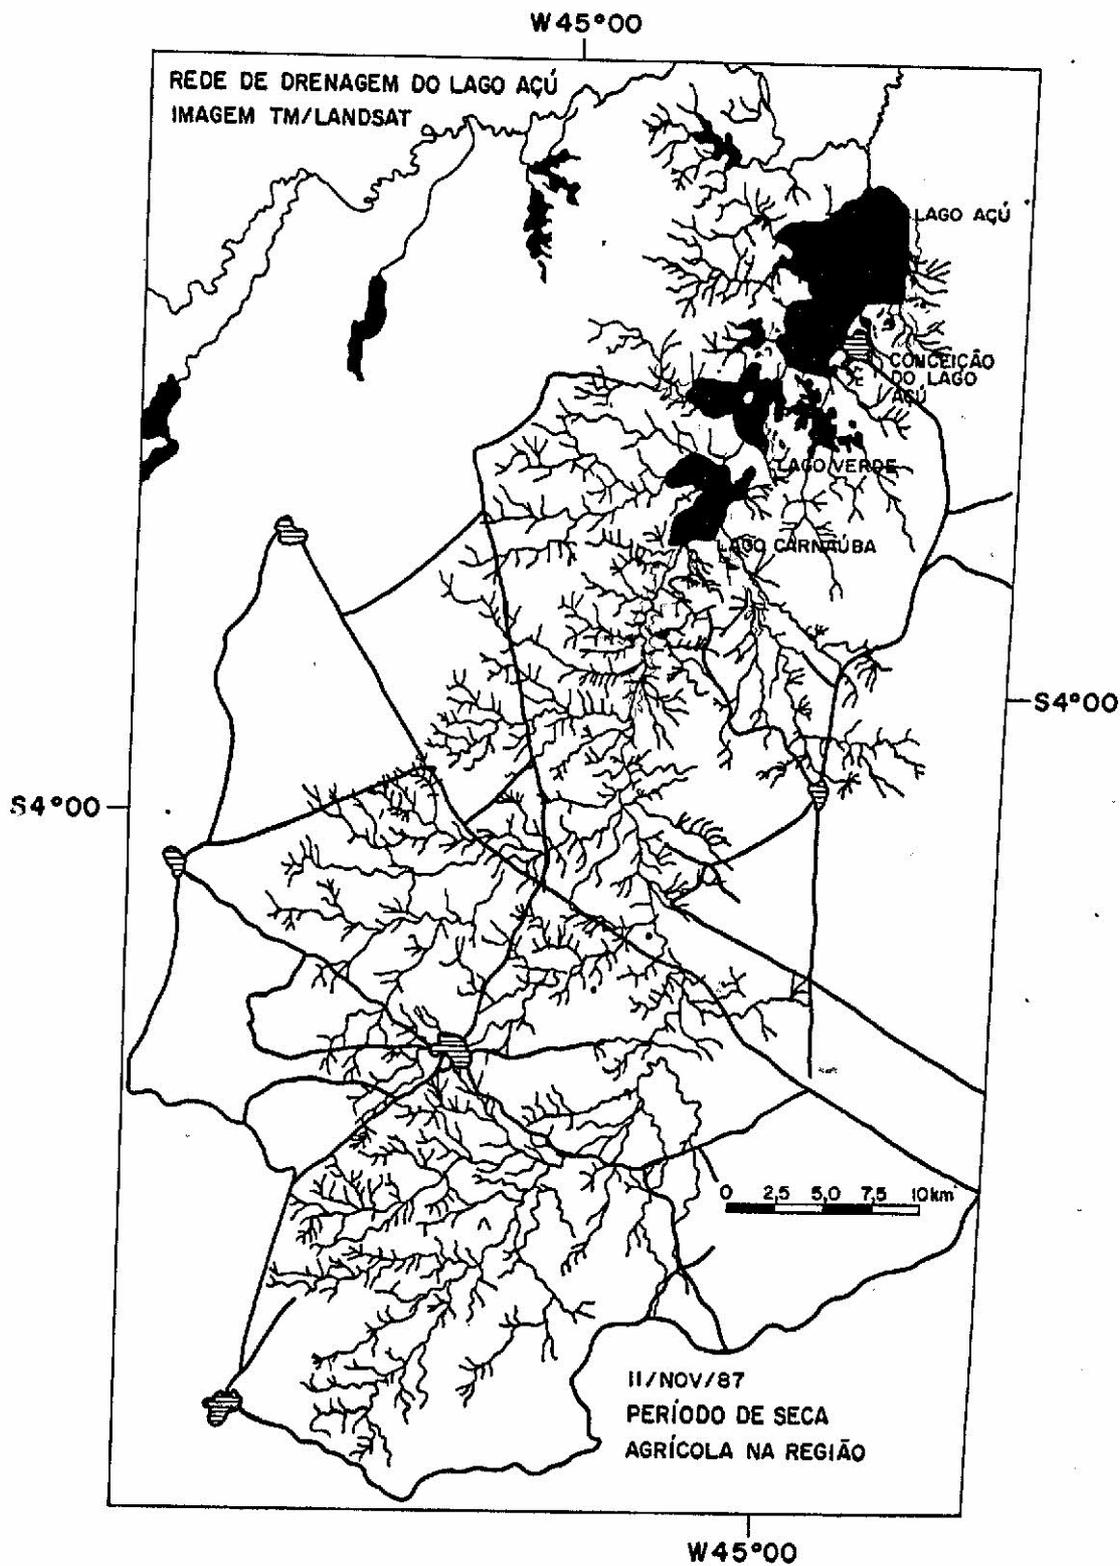
Fig. 18 - Rede de drenagem do sistema Lago Açú - 11 de novembro de 1987.

A Figura 18 corresponde ao mapa de drenagem da passagem de 11 de novembro de 1987, sendo este um período de vazante do lago Açú e de início da estação chuvosa na região.

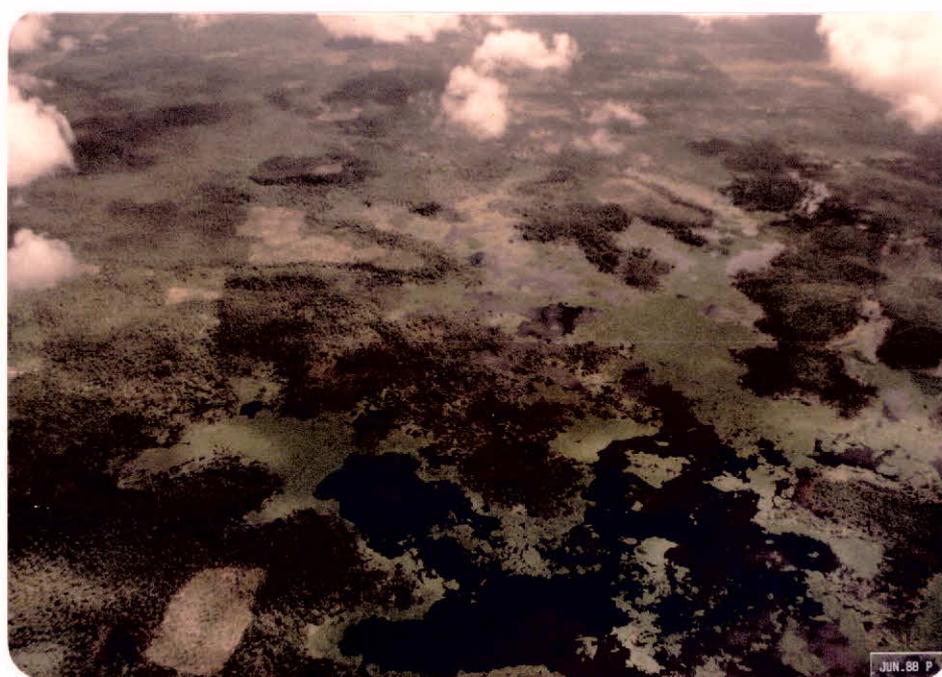
Fig. 19 - Vista aérea do Lago Açú com a presença de vege_ tação aquática.

A Figura 19 apresenta uma fotografia aérea de um trecho do lago Açú com presença de vegetação aquática.
