TÍTULO / TITLE	PUBLICAÇÃO Nº PUBLICATION NO INPE-5020-RPE/614
	IMPACTO DA AÇÃO ANTRÓPICA NA BACIA DO LAGO AÇÚ (MA) ATRAVÉS DE IMAGENS LANDSAT
AUTORES / AUTHORSHIP	Tania Maria Sausen Kleber de Faria

Em dezembro de 1987 houve uma alta mortandade de peixes no Lago Açú, causando grande preocupação as autoridades na região encarregada do meio Ambiente. O objeto deste estudo é uma análise multitemporal para avaliar os efeitos da ação antrópica e de alguns fatores naturais na degradação ambiental da bacia do lago Açú, correspondentes aos canais MSS 5 e 7 e aos canais TM 3 e 4, dos períodos de cheia e vasantes, nos anos de 1975, 1981, 1985, 1987 e 1989 foram analisados, considerando-se a rede de drenagem e a evolução do uso do solo na bacia.

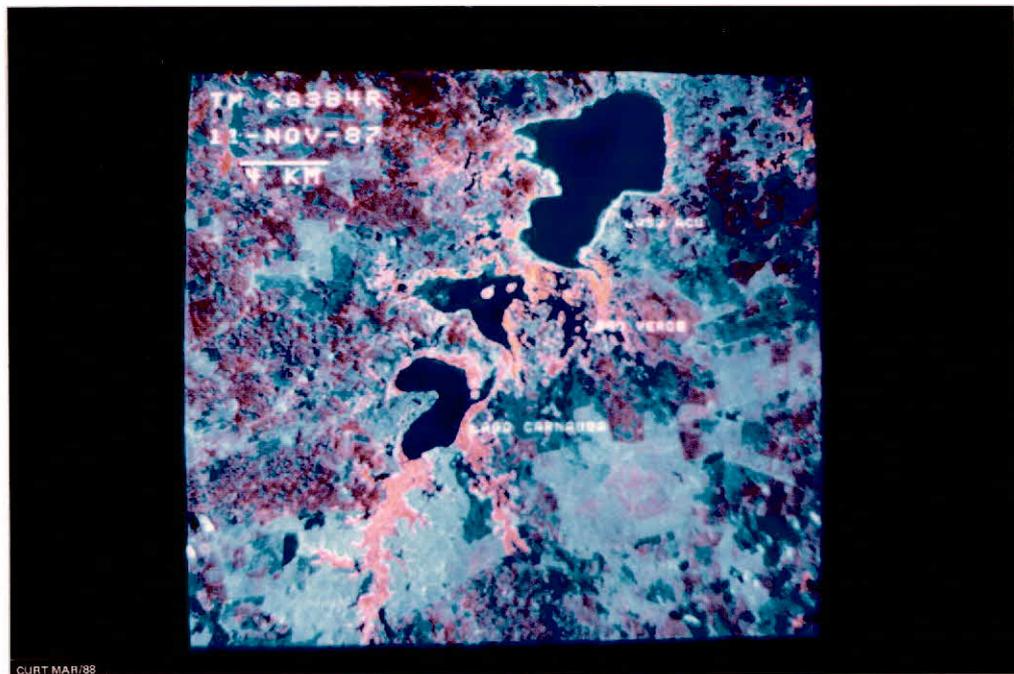
Fig. 20 - Composição colorida, imagem TM/LANDSAT, canais 2, 3 e 4, do sistema Lago Açú.

A Figura 20 apresenta uma composição colorida TM/LANDSAT, do sistema lago Açú onde as tonalidades alaranjadas na planície de inundação correspondem a vegetação aquática e de gramínea própria de áreas alagadas temporariamente.

- Em vermelha a vegetação da mata, em azul claro com formas geométricas, as áreas de uso do solo e em laranja, a planície de inundação com a vegetação aquática e gramíneas.

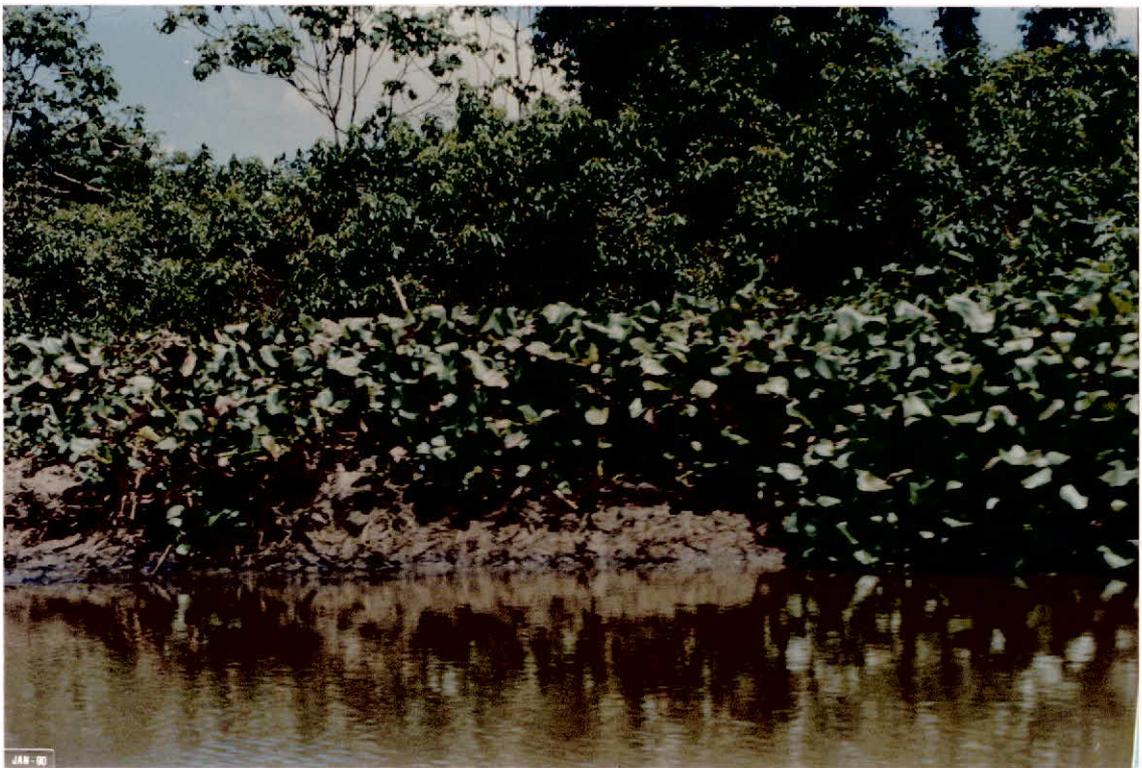
Fig. 22 - Vegetação de aguapés no Lago Açú.

Durante os trabalhos de campo realizados no mês de agosto de 1989, constatou-se que esta vegetação é principalmente constituída de aguapês e aningas que as vezes atingem 1,5 metros de altura fora d'água, como pode ser vistos nas Figuras 22 e 23.

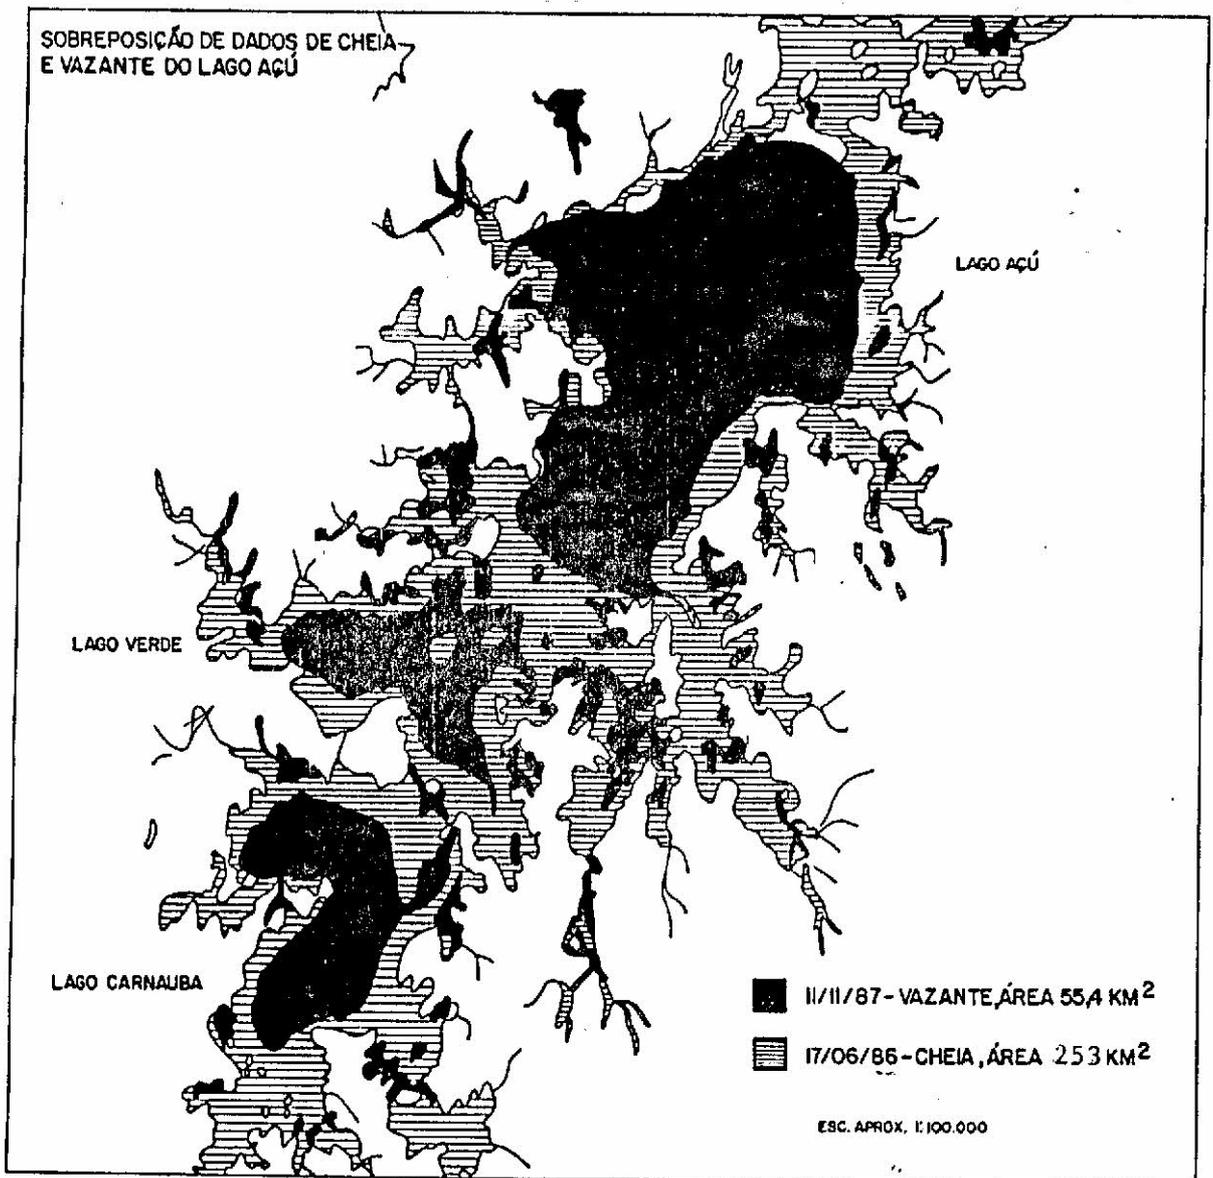
Fig. 24 - Sobreposição de duas datas de passagem do satélite LANDSAT (17 de junho de 1986 - 11 de novembro de 1987).

Para que se tenha uma visão mais clara da dinâmica do lago Açú, entre os períodos de cheia e vazante, fez-se a sobreposição das imagens TM/LANDSAT para as passagens de 17 de junho de 1986 e 11 de novembro de 1987. A Figura 24 apresenta o resultado desta sobreposição.

Em 1986 (cheia) o lago Açú ocupa uma área de 253 km², formando um corpo d'água único coalescente com os lagos Verde e da Carnaúba. Em 1987, os três lagos podem ser vistos separadamente. Juntos eles ocupam uma área de 55,4km², o que representa uma diferença de 197,6km², ou seja, 79% da área total no período de cheia.

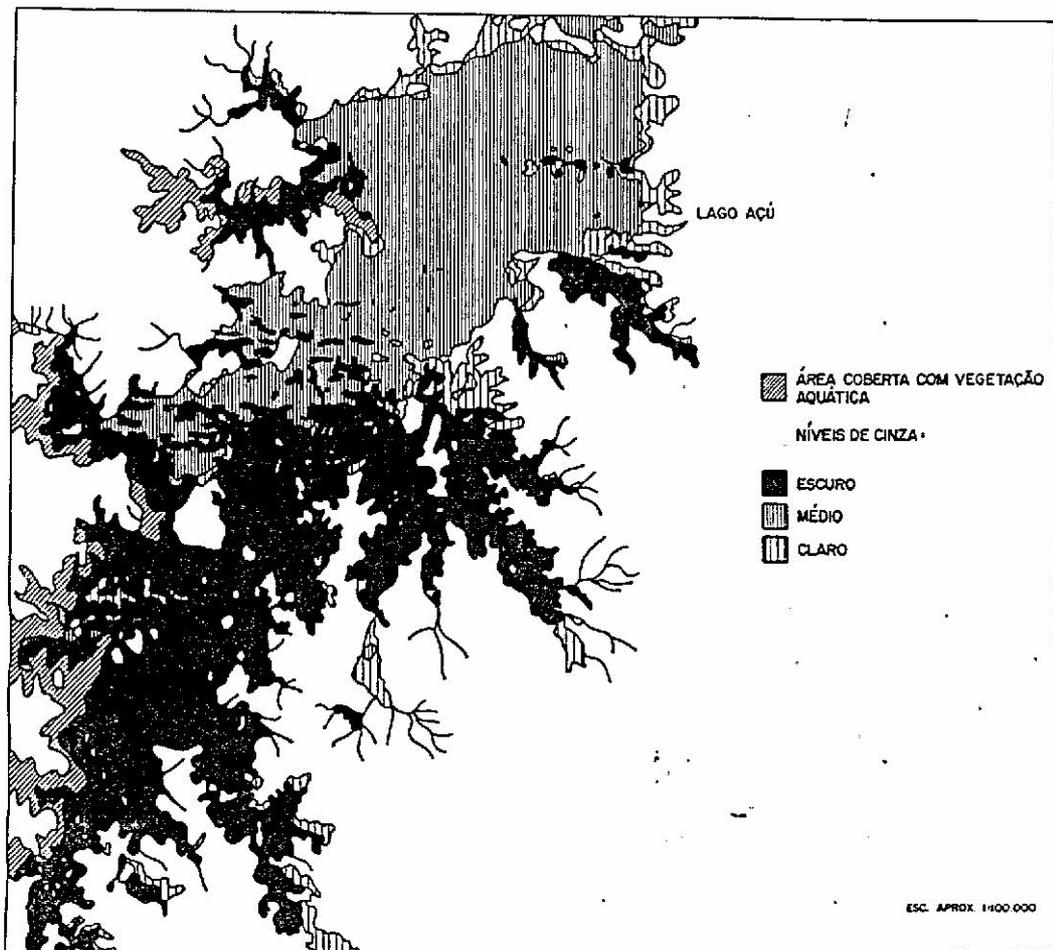
Fig. 25 - Classes de tonalidade de cinza na superfície do Lago Açú - Período de Cheia - 17 de junho de 1986.

Sabe-se que a variação de tonalidade de cinza na superfície d'água, nas imagens LANDSAT na faixa do visível do espectro eletromagnético, é indicativa de maior ou menor concentração de sedimentos em suspensão na água. Estas tonalidades também podem fornecer indicações de trechos de menor profundidade, no corpo d'água.

Na margem direita do sistema lago Açú, estão localizadas as porções correspondente aos níveis mais claros de cinza, certamente com maiores concentrações de sedimentos e áreas mais rasas. São as áreas correspondentes as margens dos lagos.

Na margem esquerda vê-se a ocorrência de vegetação aquática.

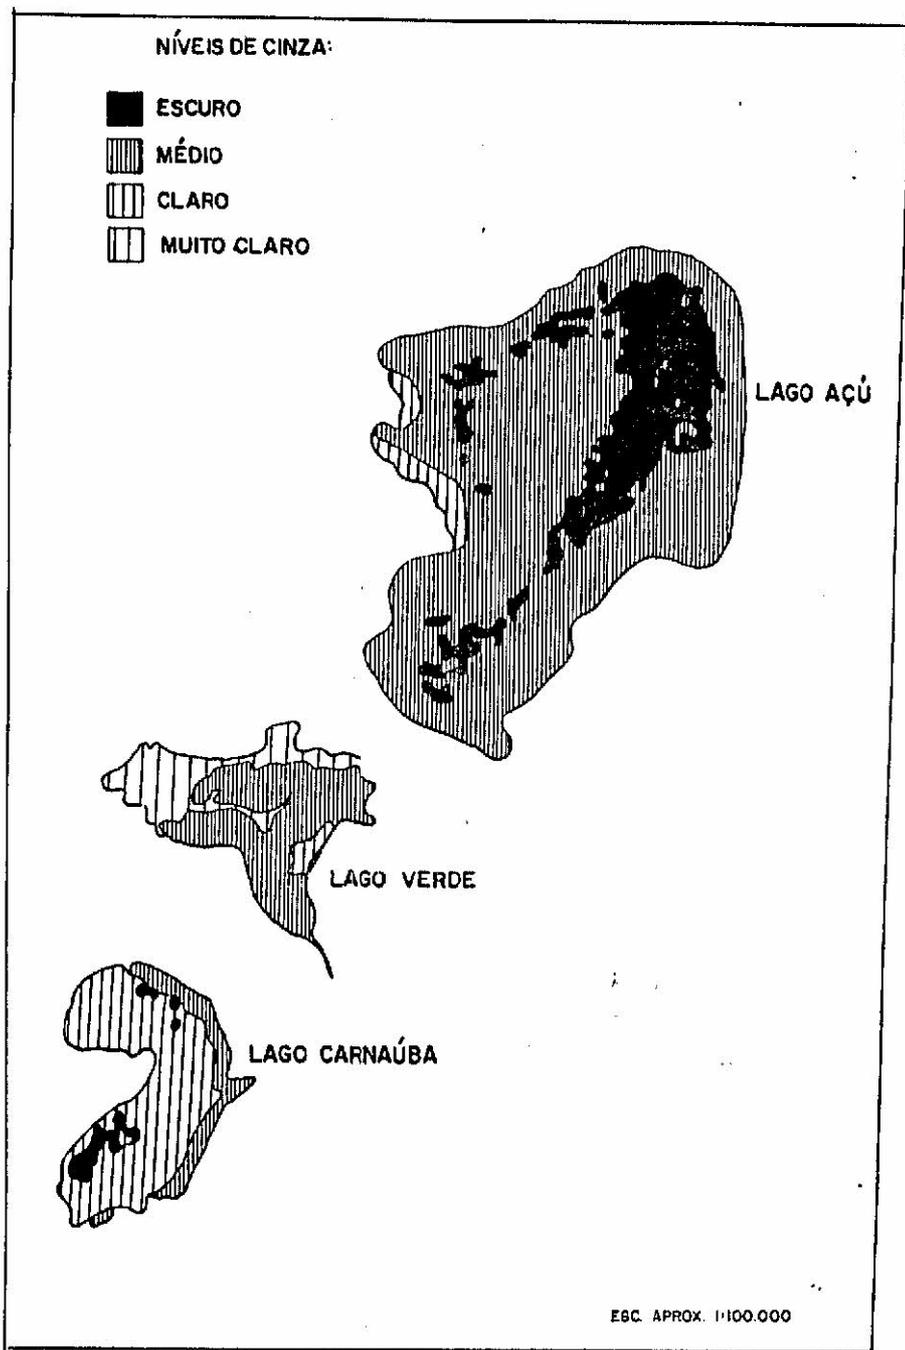
Fig. 26 - Classes de tonalidade de cinza na superfície do Lago Açú - Período de Vazante - 11 de novembro de 1987.

A Figura 26 corresponde a imagem de 11 de novembro de 1987, período de vazante no lago. Por esta figura pode-se constatar que a tonalidade de cinza escuro, indicativa de menor concentração de sedimentos, restringe-se a uma pequena porção central do lago Açú. Isto provavelmente corresponde a áreas mais profundas, onde geralmente os sedimentos já depositaram; pode estar condicionado pela direção das correntes no lago ou pela direção dos ventos na área, que empurram os sedimentos para diferentes regiões.

O restante do lago corresponde a áreas de maiores concentrações de sedimentos, com tonalidades de cinza médio.

Nos lagos Verde e da Carnaúba é possível observar-se áreas de tonalidades claras e muito claras, indicando alta concentração de sedimentos em suspensão ou áreas com pouquíssima profundidade, como no caso do lago Verde que aparenta, nas imagens, ter sofrido uma grande perda d'água.
