5. Relatório nº <i>INPE-1576-RPE/073</i>	6. Data <i>Setembro, 1979</i>	7. Revisado por <i>gmoas</i> <i>Evelyn M.L.Moraes Novo</i>	
8. Título e Sub-Título <i>RELATÓRIO DO PRIMEIRO TRABALHO DE CAMPO NA</i> <i>ÁREA DA REPRESA DE TRÊS MARIAS E</i> <i>SEU SISTEMA TRIBUTÁRIO</i>		9. Autorizado por <i>Narada</i> <i>Nelson de Jesus Parada</i> <i>Diretor</i>

15. Preço	
16. Sumário/Notas <p style="text-align: center;"><i>Este trabalho apresenta um resumo das observações, realizadas durante o trabalho de campo, no Reservatório de Três Marias e no Alto Curso do Rio São Francisco. Ele contém informações de geologia, pedologia, relevo e vegetação, bem como sobre a profundidade Secchi, reflectância d'água e quantidade de sólidos totais obtidos no reservatório de Três Marias. É feita a descrição de cada ponto de amostragem e apresentada a sua localização através de mapas e tabelas.</i></p>

Como parte das atividades do Estudo Dinâmico do Alto São Francisco, foi realizado no período de 31 de março a 19 de abril de 1978 o primeiro trabalho de verificação do campo, correspondente ao final da época das chuvas na região. Este trabalho teve como objetivo verificar os resultados obtidos com a interpreta

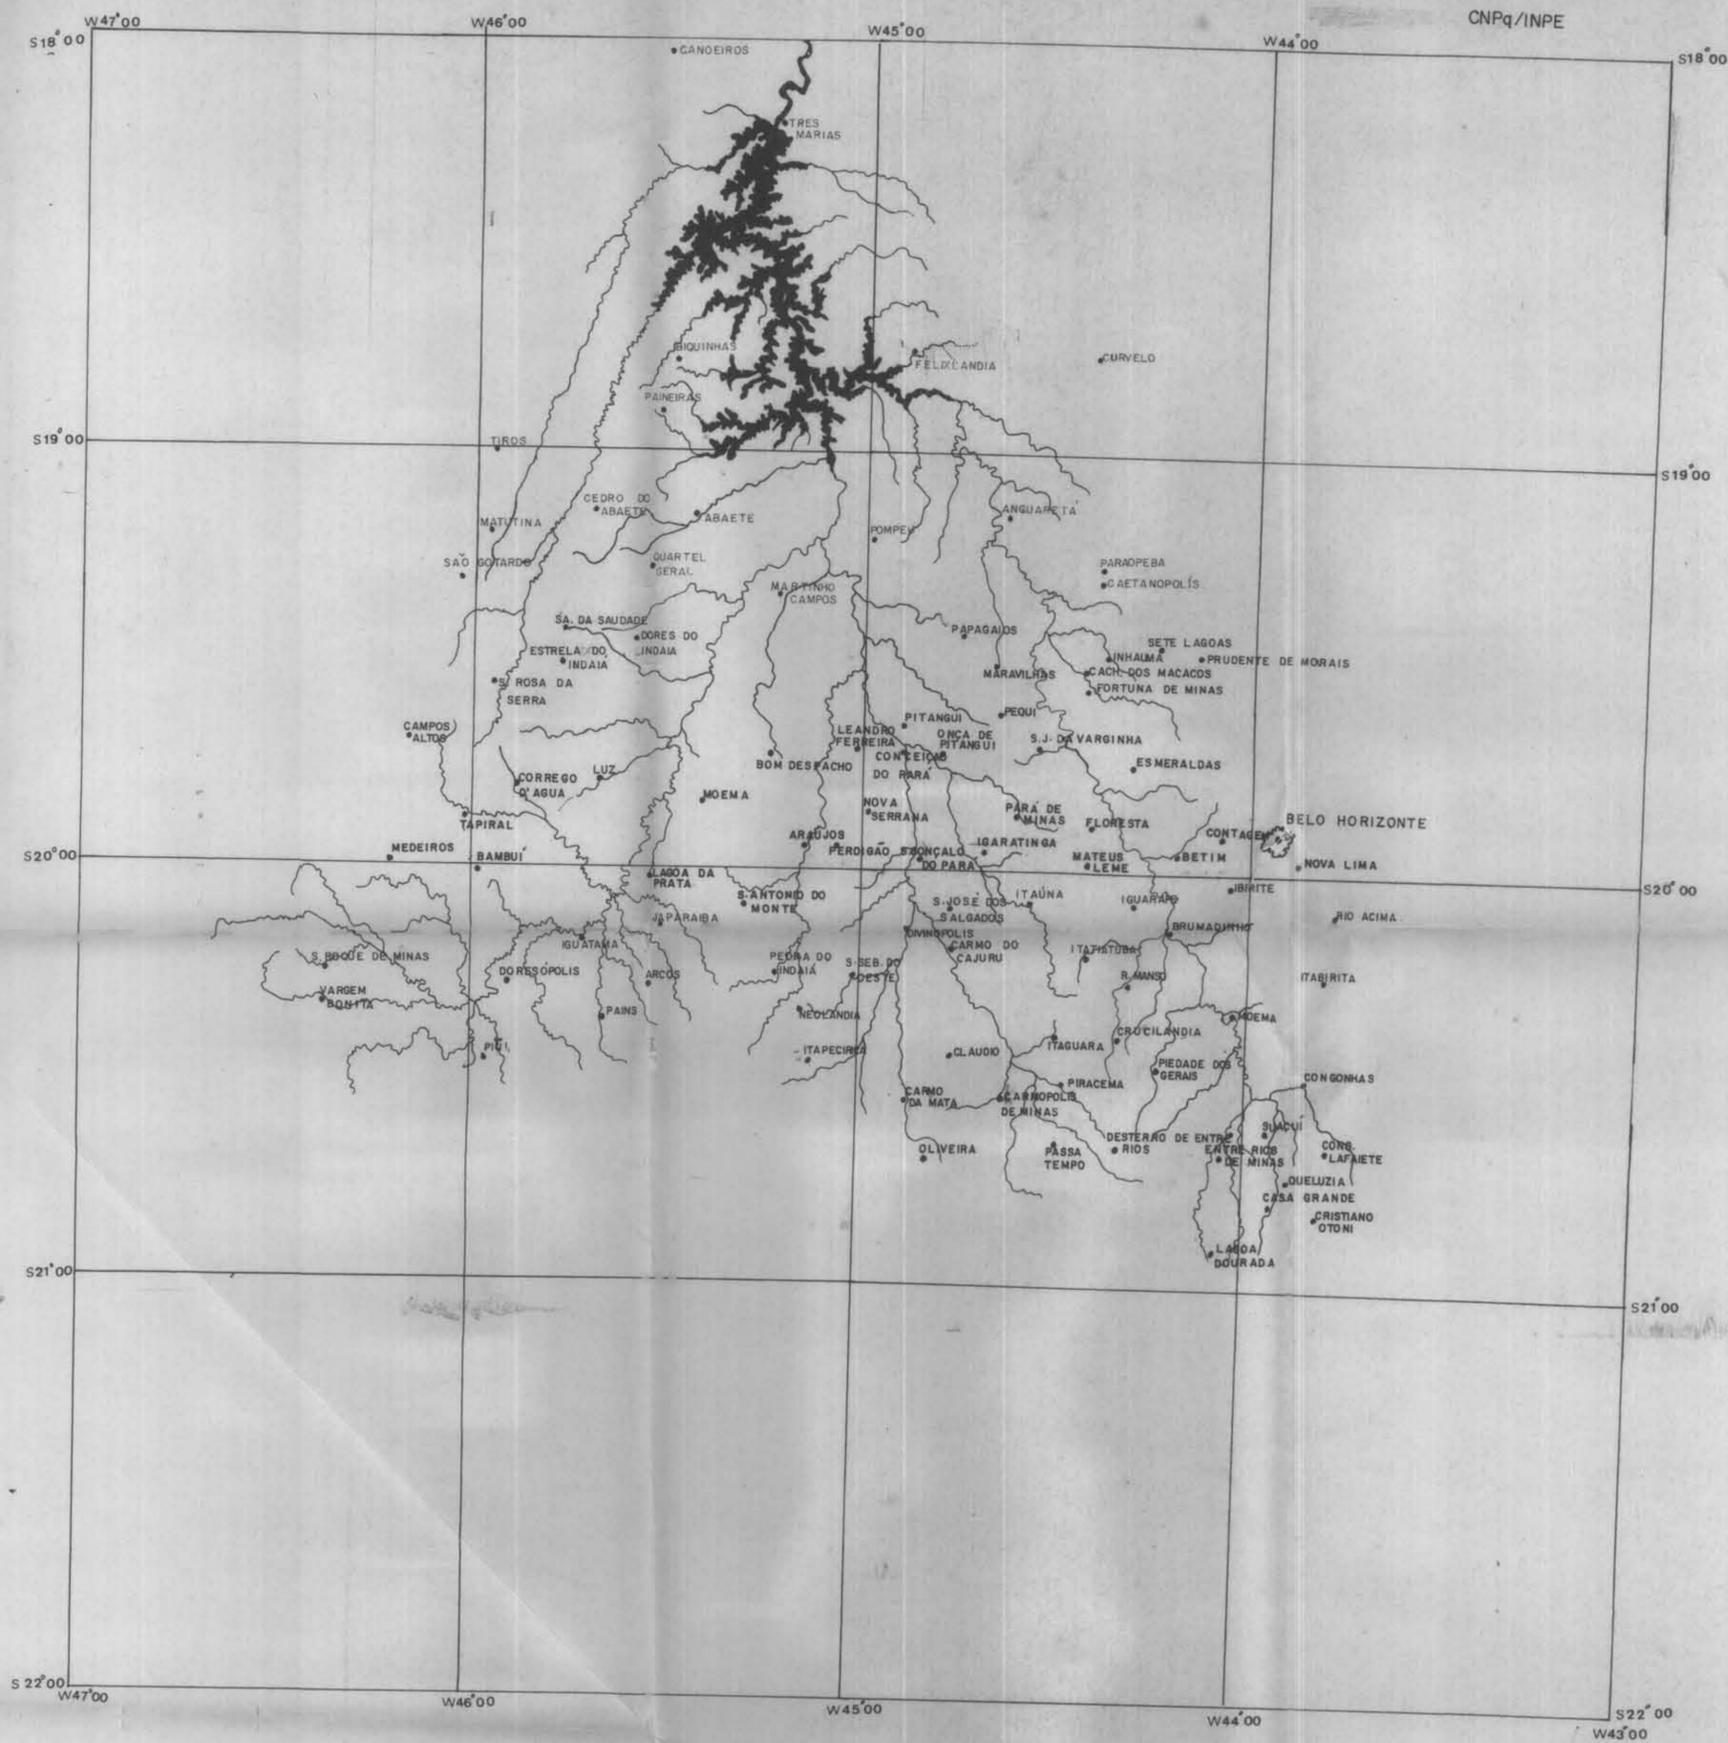
FIG. 1.1

REPRESA DE TRES MARIAS E SEU SISTEMA TRIBUTARIO

A região observada corresponde a uma área de aproximadamente 48.200 quilômetros quadrados, situada na parte central do Estado de Minas Gerais, abrangendo a represa de Três Marias e seu sistema hidrográfico tributário, conforme pode ser observado na Figura I.1.

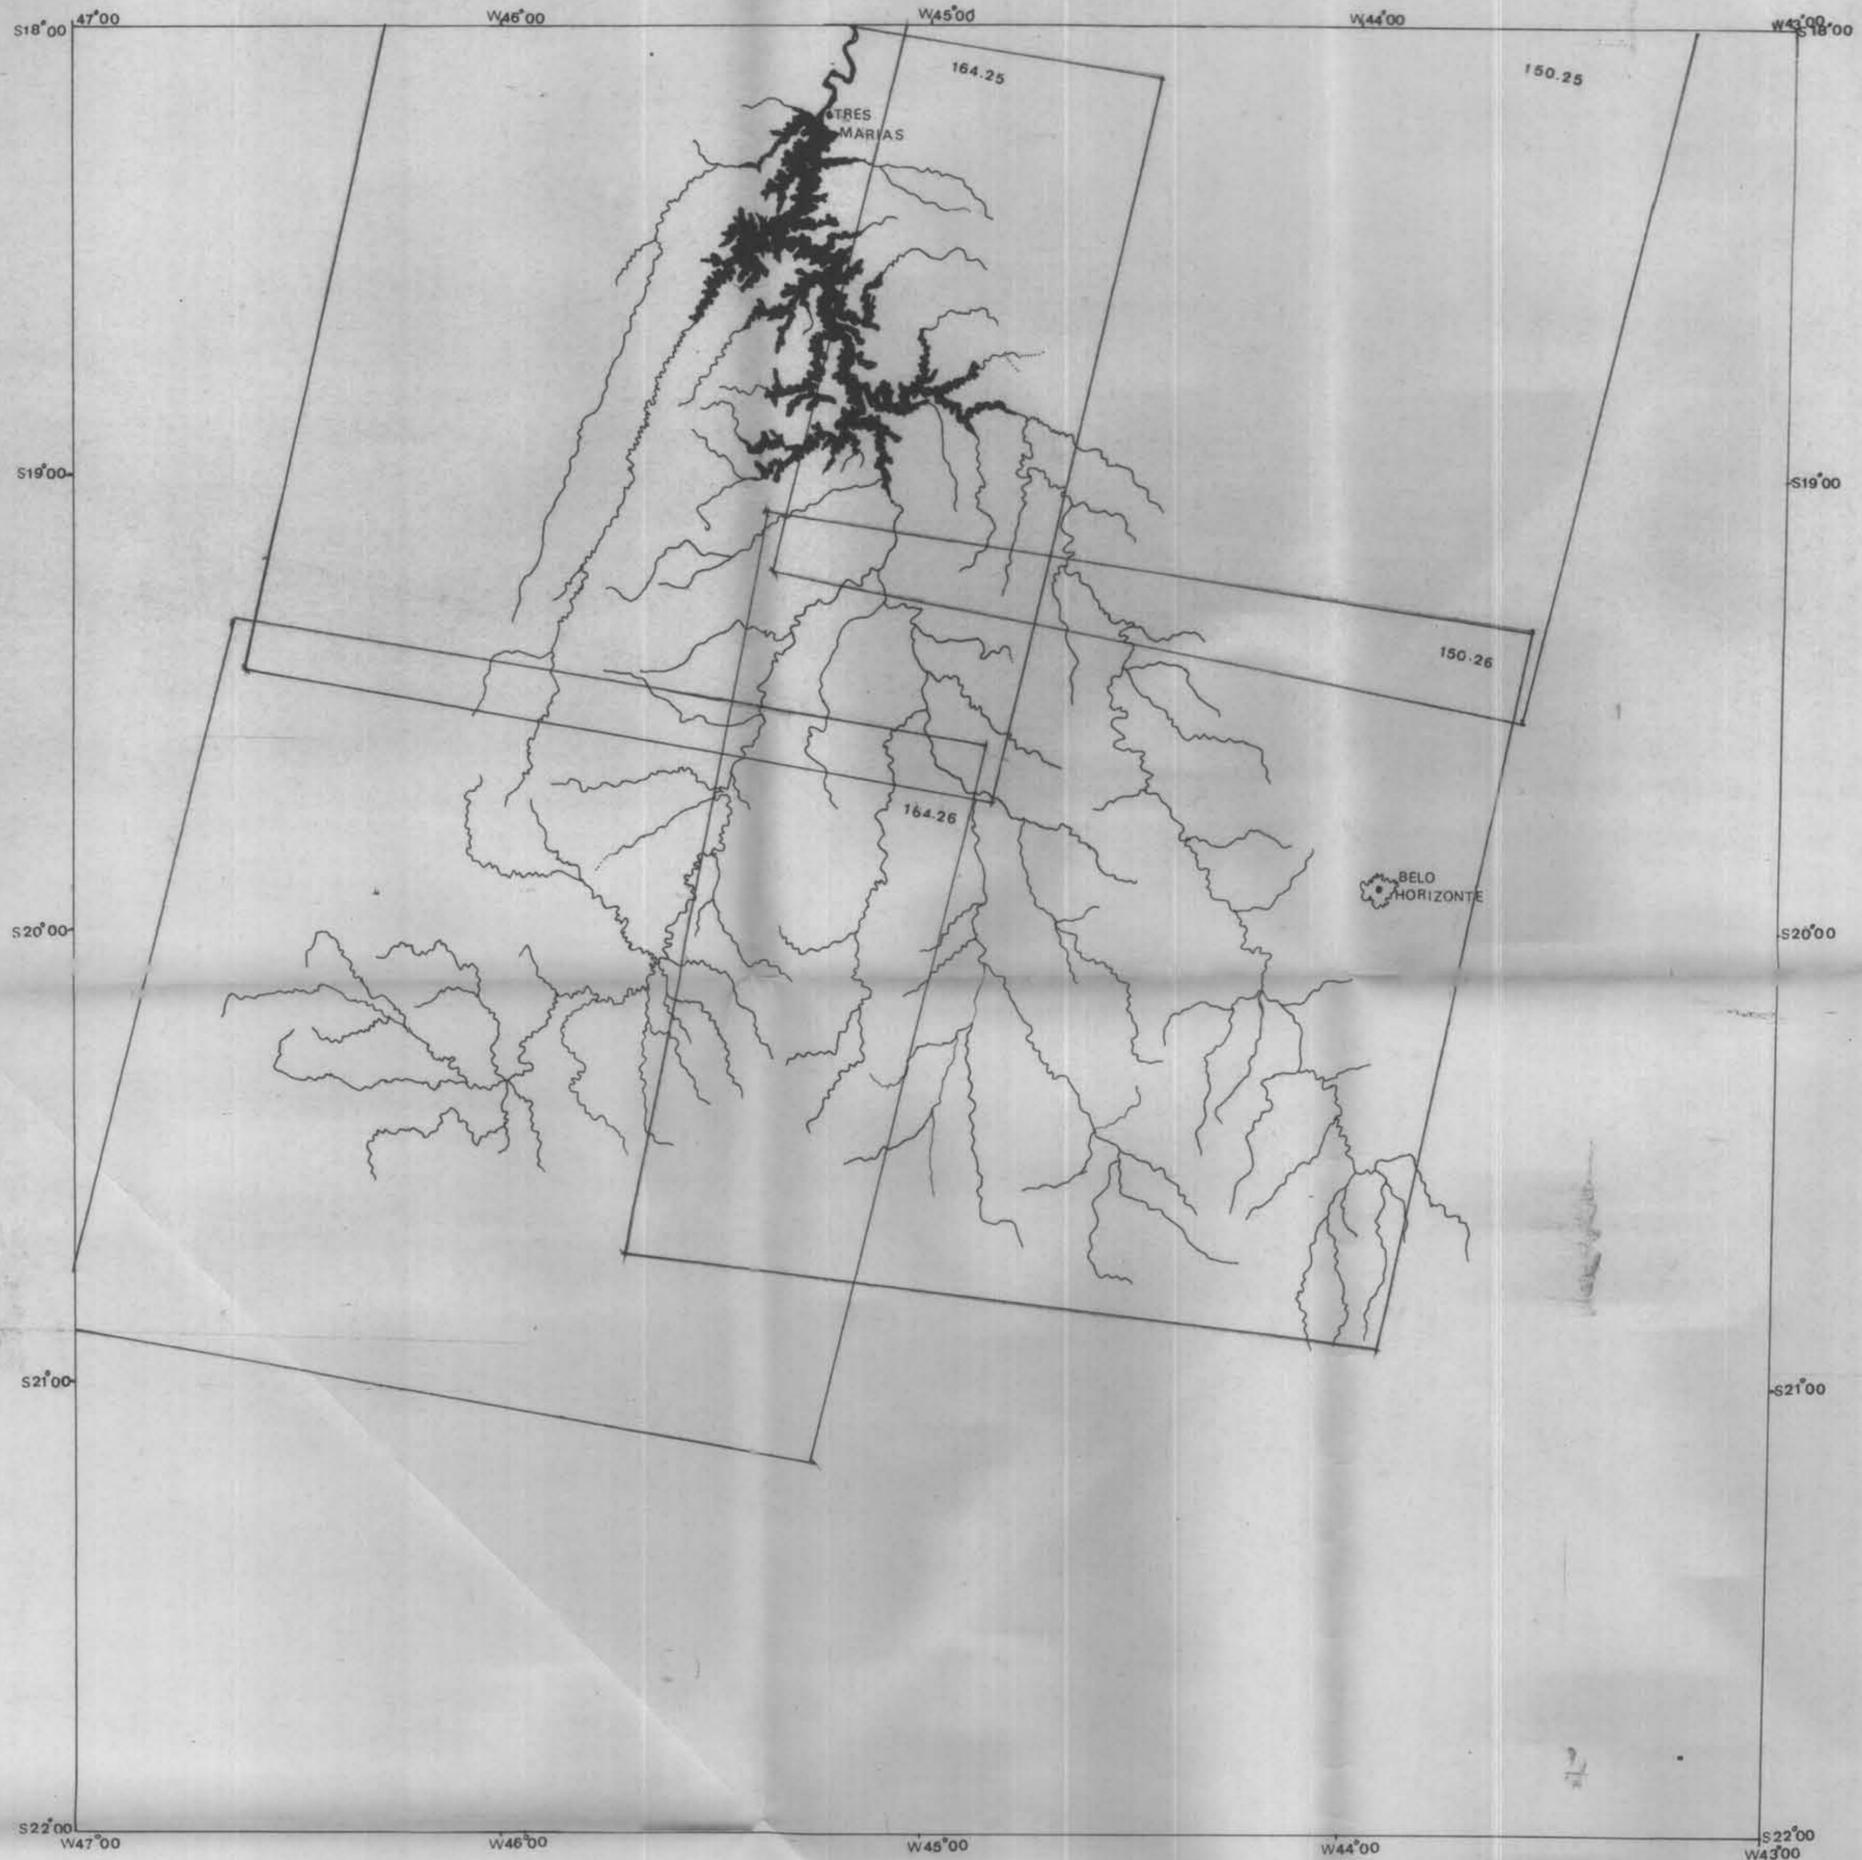
FIG. II.2

CARTOGRAMA ÍNDICE DAS IMAGENS REFERENTES A ÁREA DE ESTUDOS

Para a elaboração desse esboço geomorfológico foram utilizadas as imagens MSS das órbitas 150 e 164, correspondentes aos pontos 25 e 26, conforme esquematizado na Figura II.2.

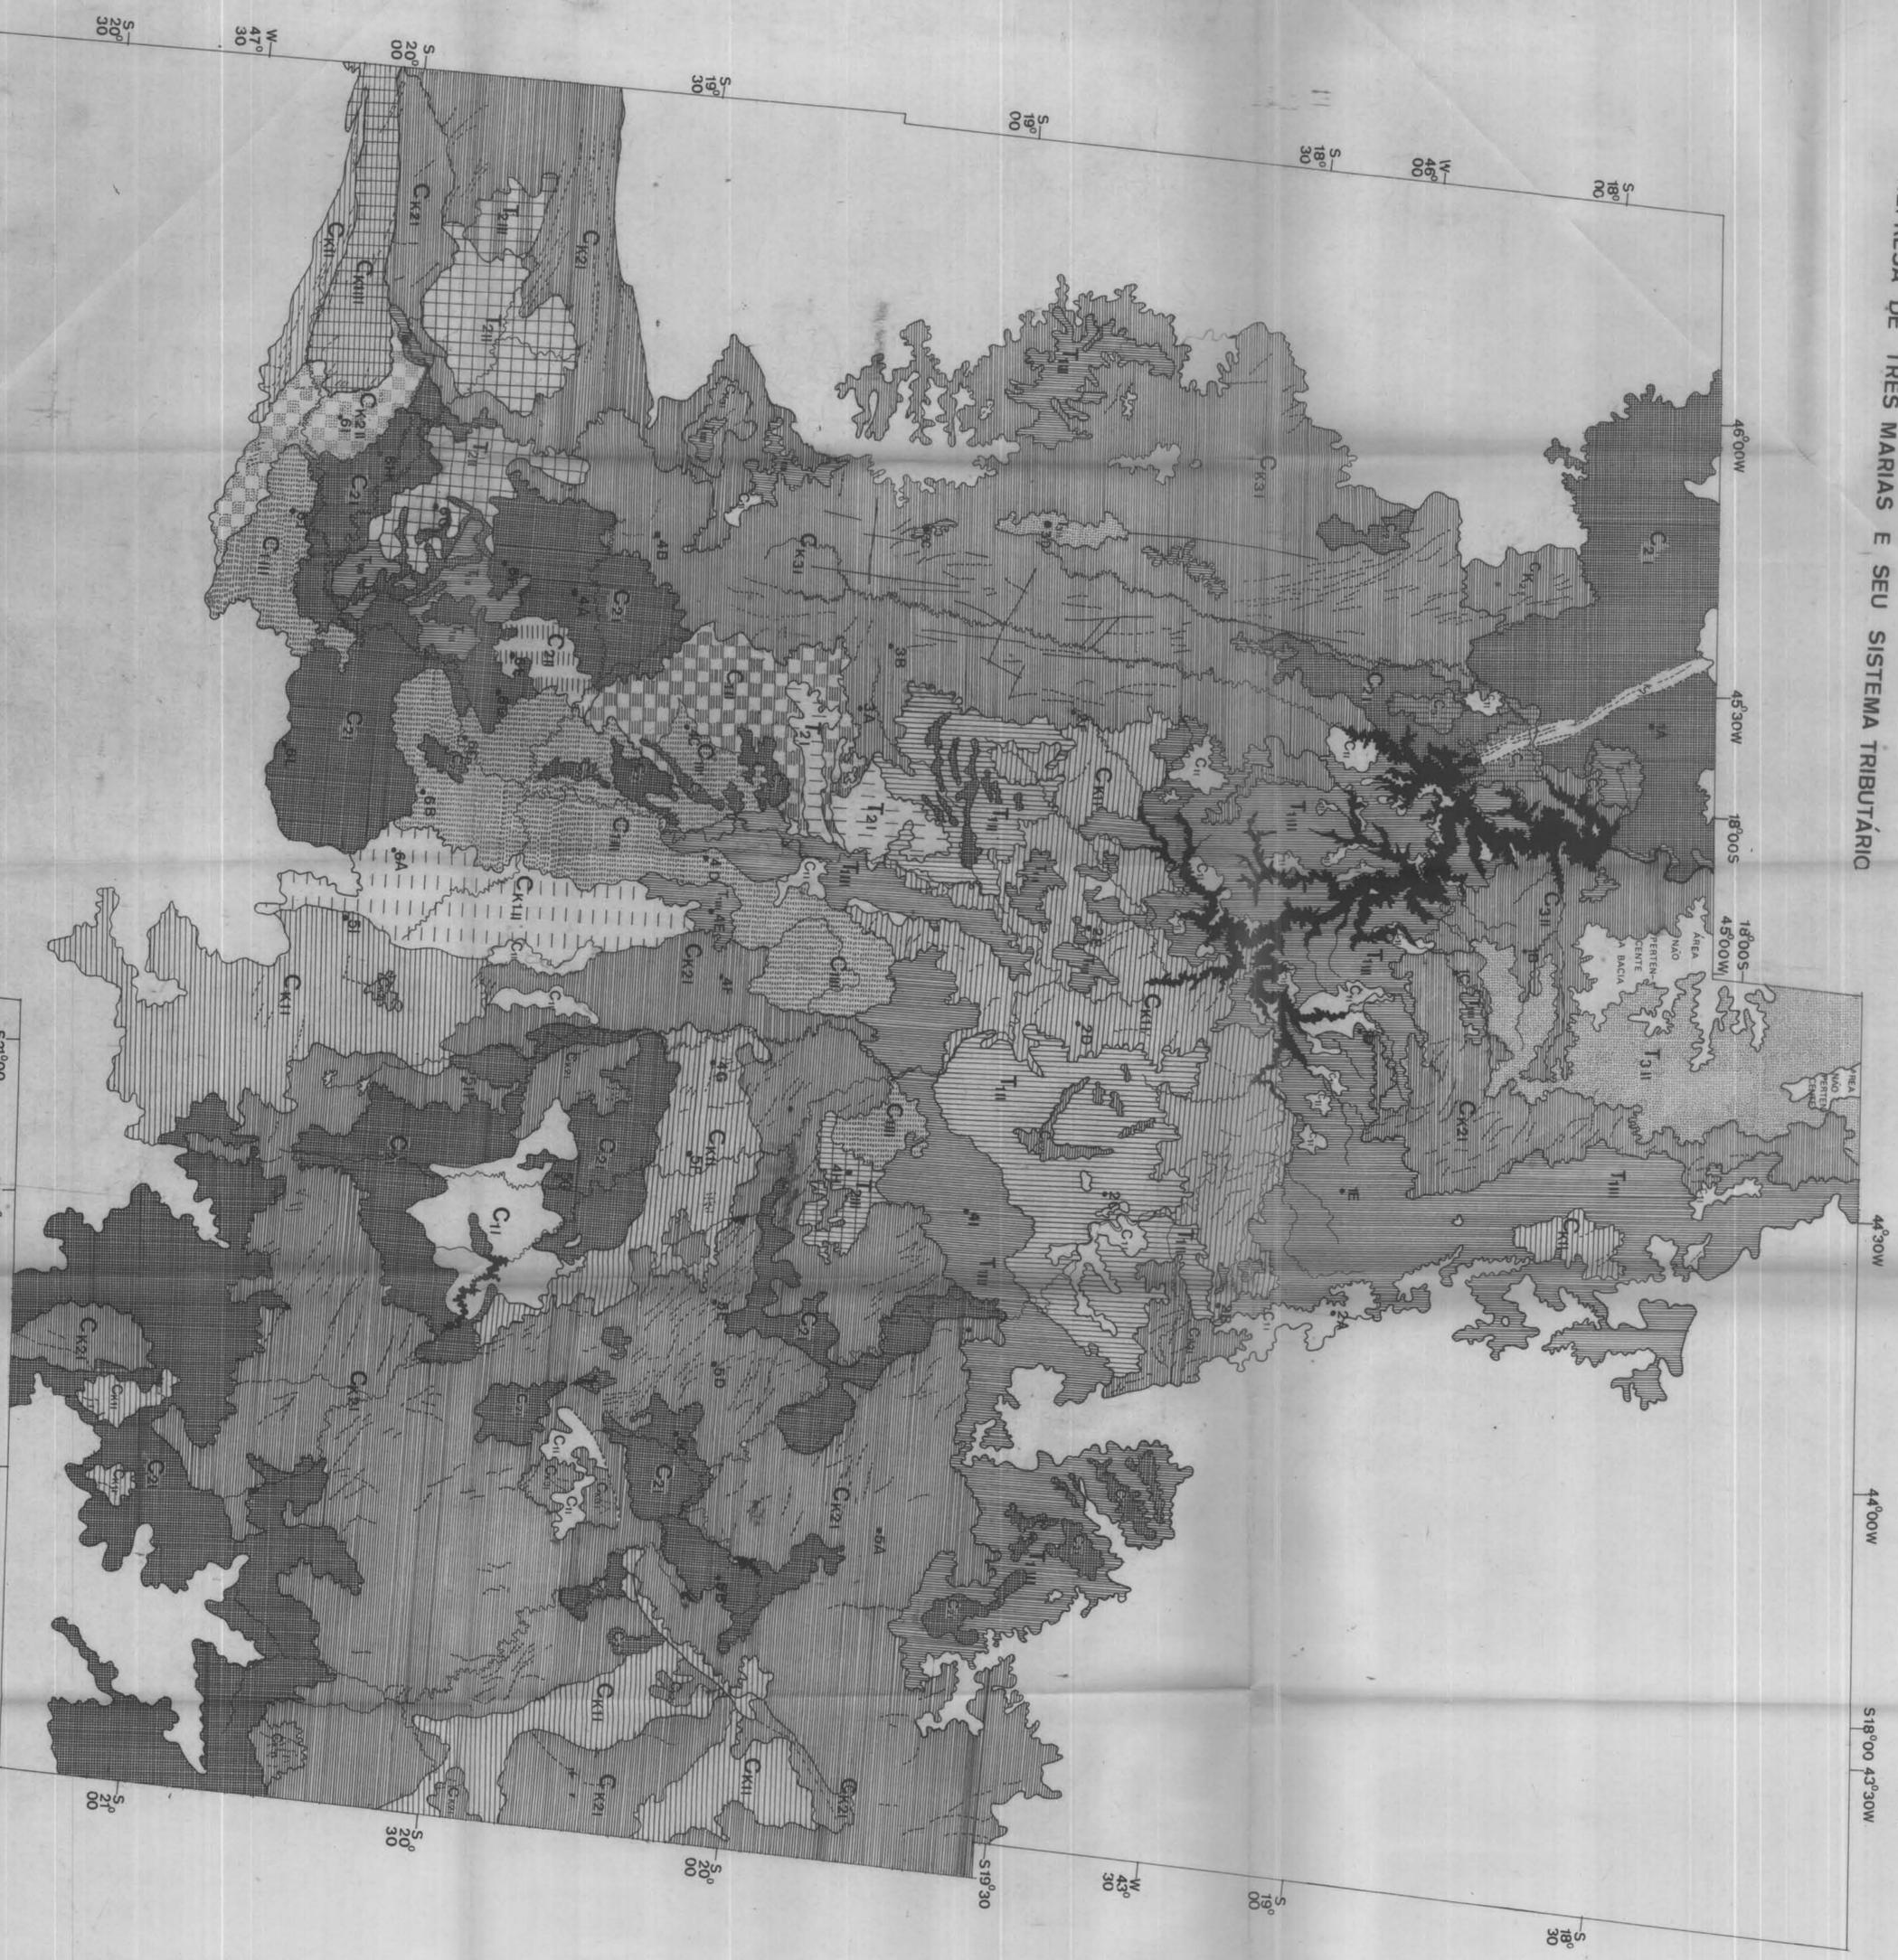
FIG. 14

COMPARTIMENTAÇÃO GEOMORFOLÓGICA

Na figura II.4 é apresentado o mapa de compartimentação geomorfológica, obtido pela interpretação visual preliminar das imagens MSS/LANDSAT, onde estão localizados os 41 pontos de amostragem. Neste lugares foram realizadas diversas observações, coletadas amostra de rochas e tiradas fotografias branco e preto e coloridas das feições

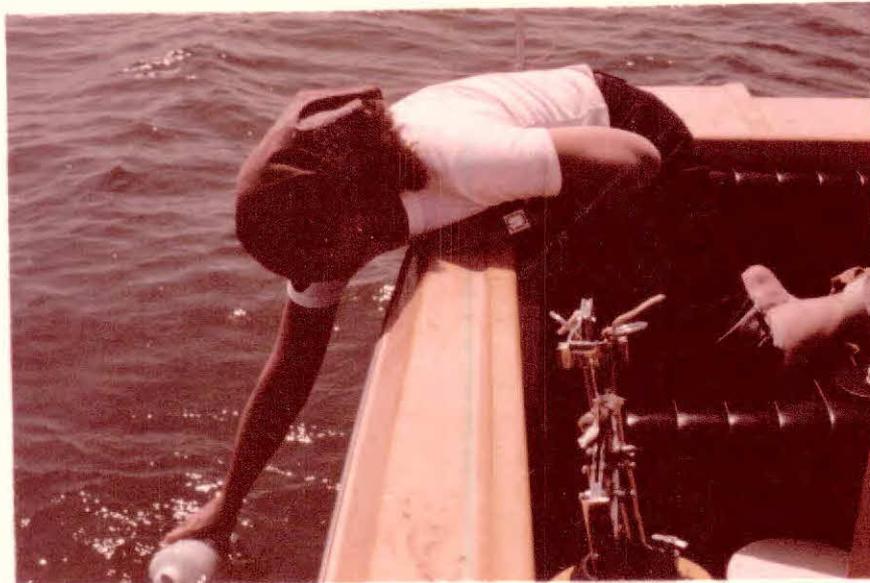
Fig. II.6 - Coleta de amostra d'água à superfície.

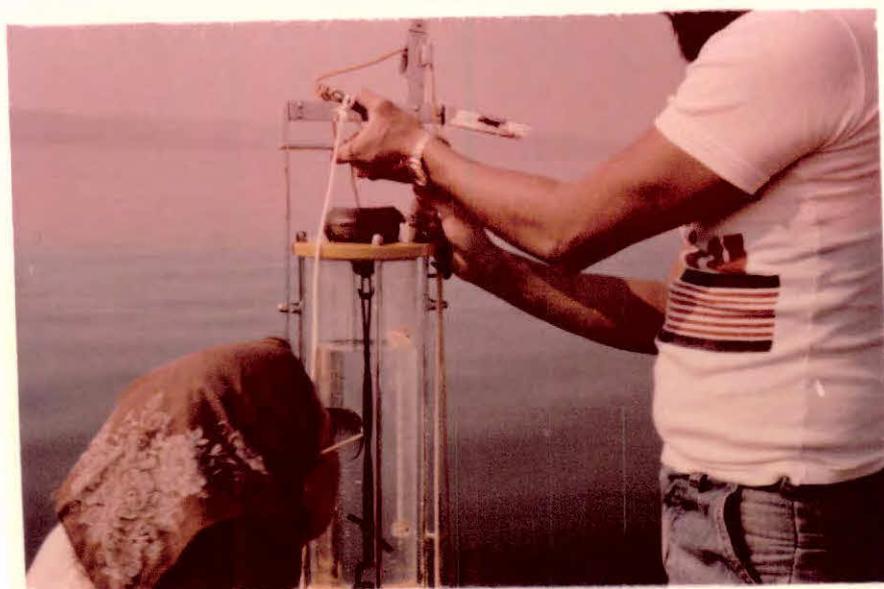
Fig. II.7 - Garrafa Hidrocean utilizada para coleta de amostras d'água a 5 e a 10 metros de pro fundidade.

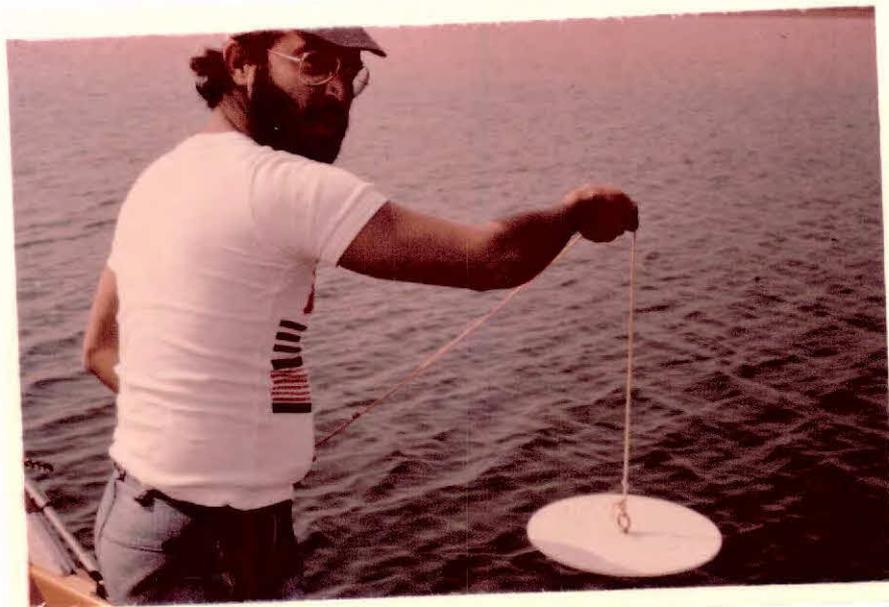
Fig. II.8 - Disco de Secchi utilizado para medir a profundidade Secchi.

Em seguida foi feita a leitura da profundidade Secchi, por intermédio do disco de Secchi (Figura II.8). Este dado nos dá uma estimativa média do coeficiente de absorção da água, entre a superfície e a leitura da profundidade Secchi (Pickard, 1966)

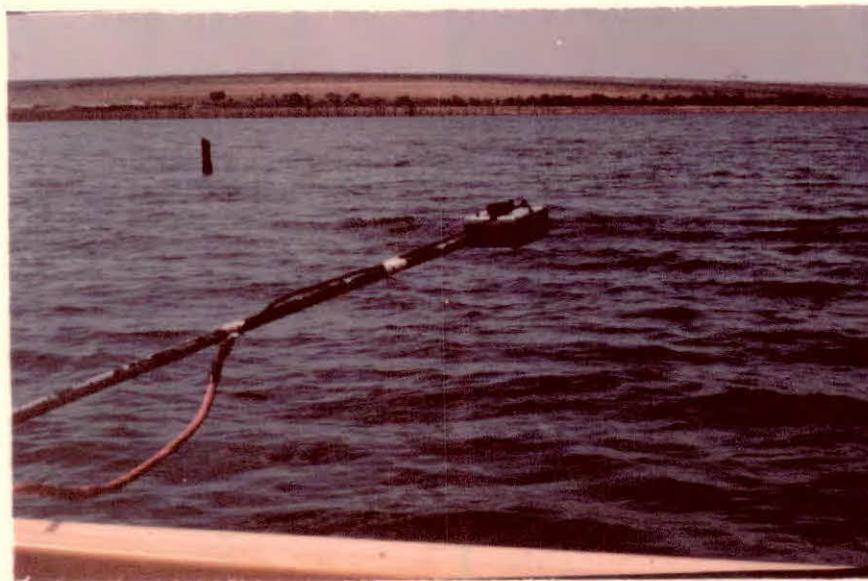
Fig. II.9 - Esquema das leituras de irradiância na superfície da água.

Em continuidade, procedeu-se às leituras com o Radiômetro/Fotômetro Digital, obtendo-se as medidas de irradiância do sol e irradiância da água (figura II.9) do local, nas mesmas faixas do espectro eletromagnético, medidas pelo sensor MSS do satélite LANDSAT. Para evitar a influência do barco, nas leituras, estas foram realizadas a uma distância mínima de 1,70 metros da sua borda, mantendo-se o aparelho numa posição horizontal. Desta forma as leituras foram feitas na mesma altura do barco na água, que é de aproximadamente 0,70 metros.

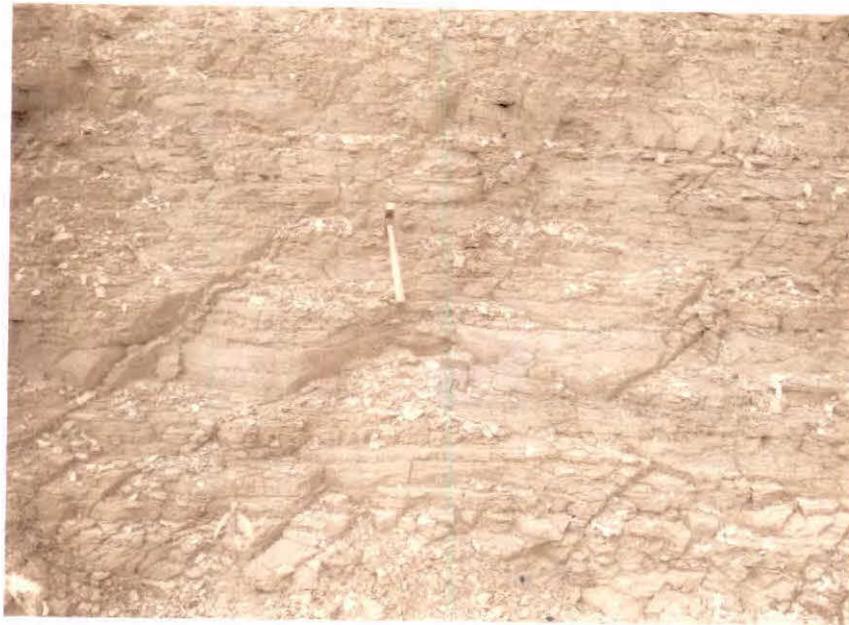
Neste local, o material rochoso encontrado é formado por intercalação de siltito e arcócio, com direção W-E, inclinação 70° SE e com grau de alteração médio (Figura III.2)

Fig. III.2 - Aspecto do material rochoso encontrado no ponto I.A.

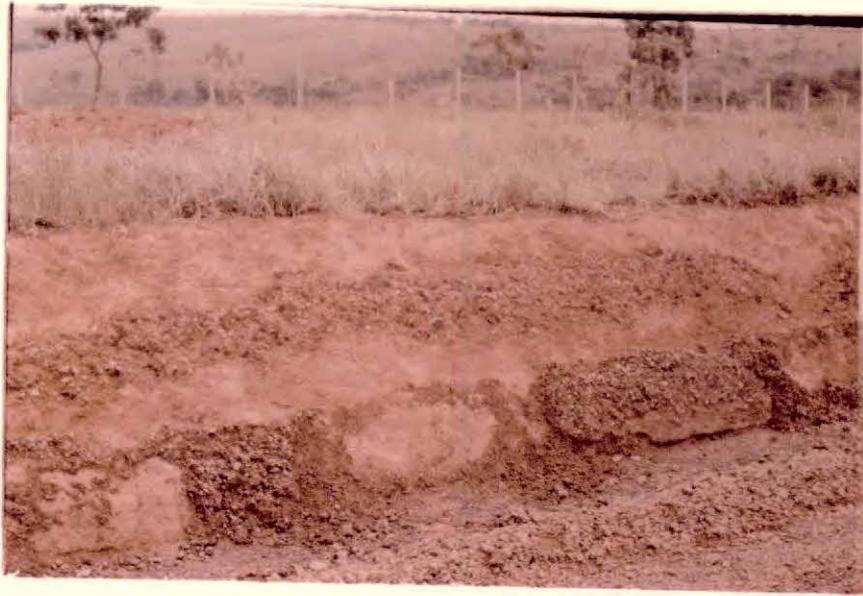
Fig. III.8 - Camadas de concreções lateríticas encontradas no ponto de observação I.9.

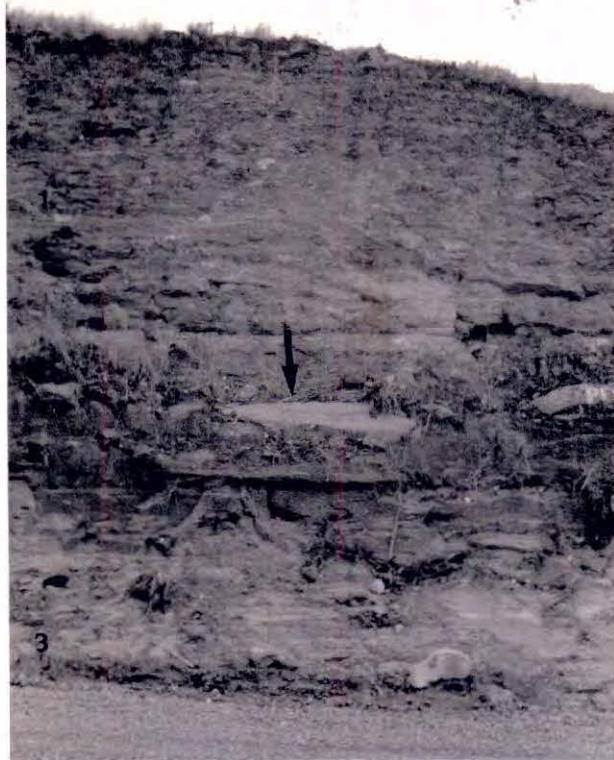
Do lado esquerdo da estrada, na direção Nordeste, este perfil (foto) pode ser dividido em três camadas, conforme esquematizado na Figura III.9. A primeira camada corresponde a um material de rocha.

Fig. III.9 - Rocha encontrada no ponto I.C

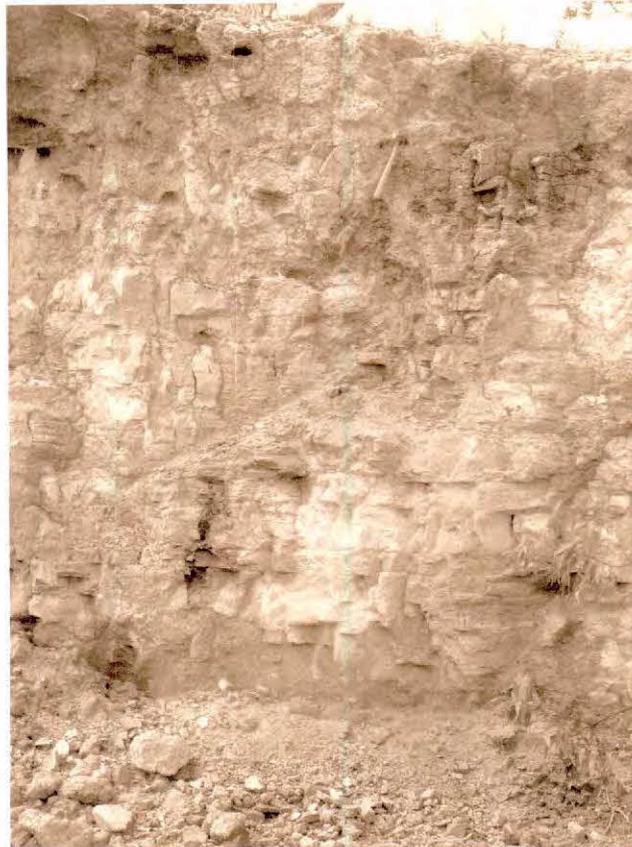
A análise do perfil, apresentado na Figura III.15, mostra que o solo deste local foi decapitado.

Fig. III.15 - Aspectos do corte da estrada, com a presença de rocha em camadas estratificadas.

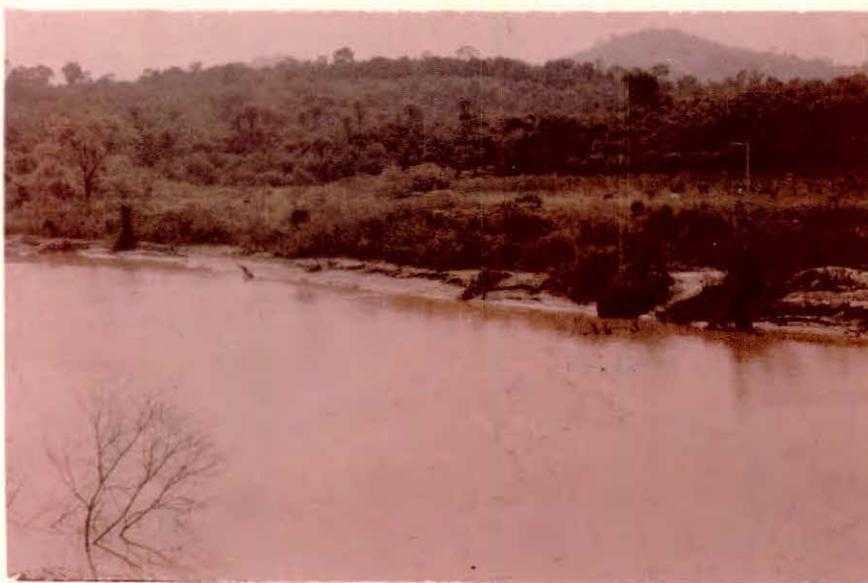
Conforme pode ser visto na Figura III.16, a coloração da água do rio é bastante avermelhada devido à grande quantidade de sedimentos carregado pelo mesmo. O rio corre sobre terrenos da Formação Paraopeba, do grupo Bambuí.

Fig. III.16 - Aspectos da vegetação e coloração da água no rio Paraopeba.

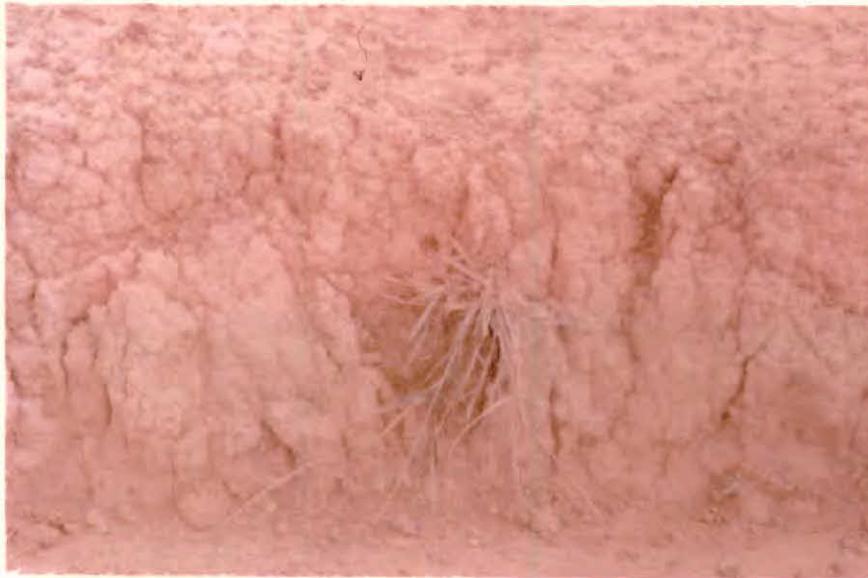
Praticamente não existe solo neste ponto, aparecendo na superfície do terreno o substrato alterado de coloração amarelo-avermelhado, misturado com pseudomorfos de pirita, como pode ser visto na Figura III.19.

Fig. III.19 - Perfil do terreno no ponto III.A.

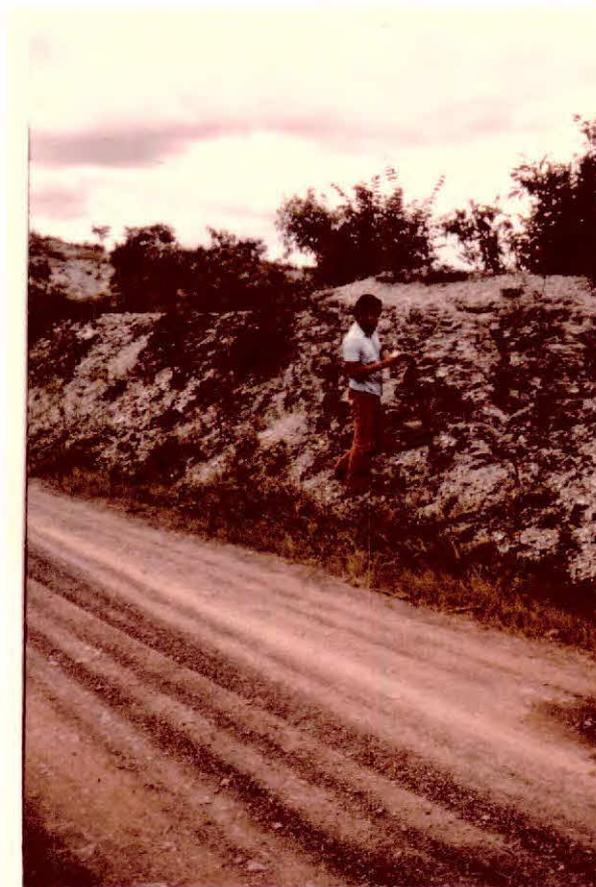
Neste ponto de observação constatou-se um grande afloramento de siltito verde (verdete), dando ao terreno uma cor esverdeada muito característica, conforme pode ser observada na Figura III.22. Neste mesmo local pode ser visto um dobramento, no corte da estrada, que pode ser observado na Figura III.23.

Fig. III.22 - Afloramento de siltito verde (verdete) no ponto de observação III.2.

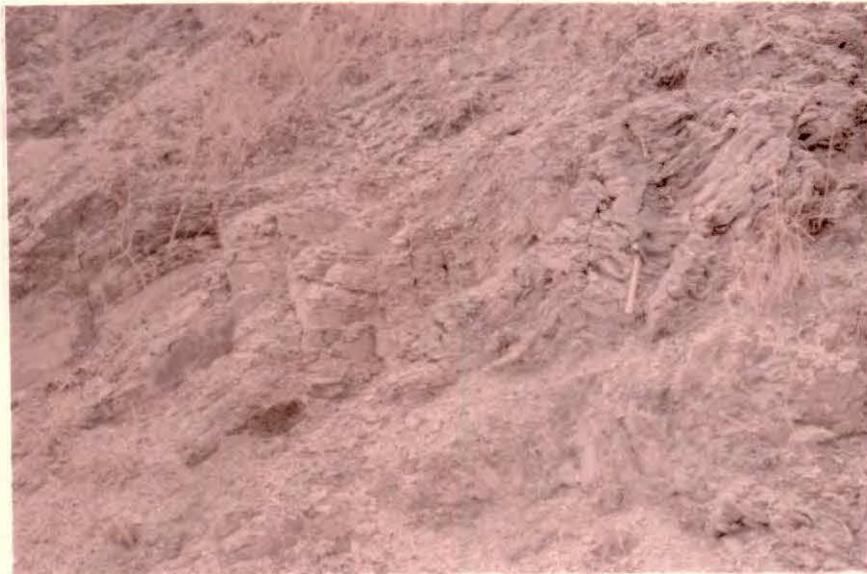
Fig. III.23 - Dobra no afloramento de siltito verde (verdete), no ponto de observação III.2.

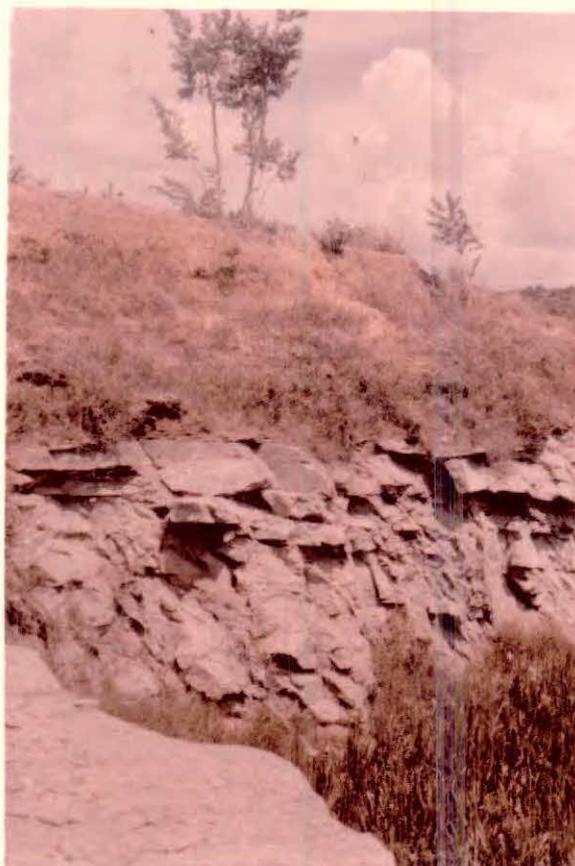
Este ponto está localizado numa região do Pré-cambriano Indiferenciado, Associação Gnaissica-Migmatítica. Nesta associação ocorrem dois tipos de gnaiss. Um grosseiro de coloração cinza claro e esbranquiçada, aspecto granítico "localmente" com biotita o

Fig. III.30 - Foto obtida no ponto de amostragem IV.F, mostrando afloramento de gnaíse.

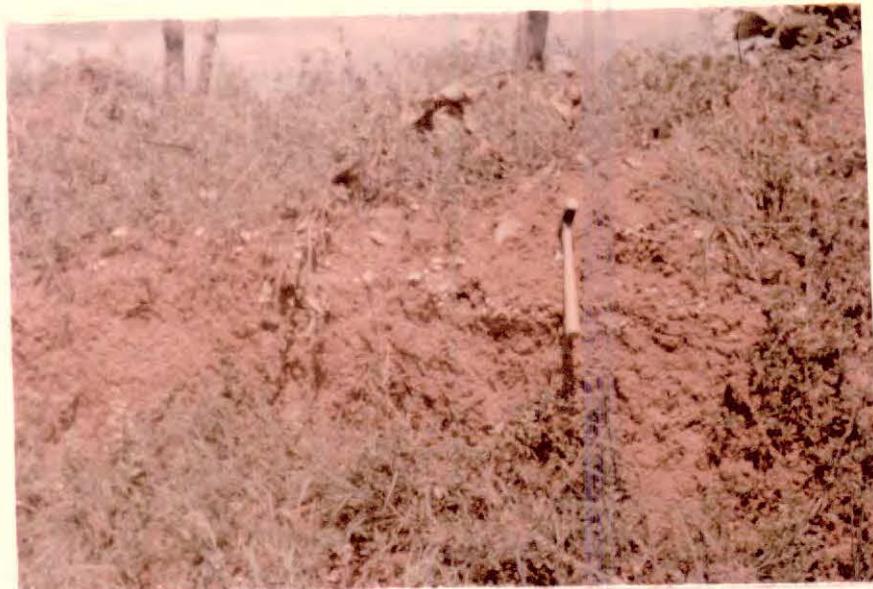
A camada superficial do terreno, com uma espessura maior do que 1,5 metros, corresponde a um material pedogenizado, proveniente de colúvio, apresentando a cor vermelho-amarelada. Na profundidade de 40 cm, observa-se um linha descontínua de pedras com uma espessura menor do que 10 cm, como pode ser visto na Figura III.31.

Fig. III.31 - Corte da estrada onde aparece uma linha de pedra; ponto de amostragem IV. E.

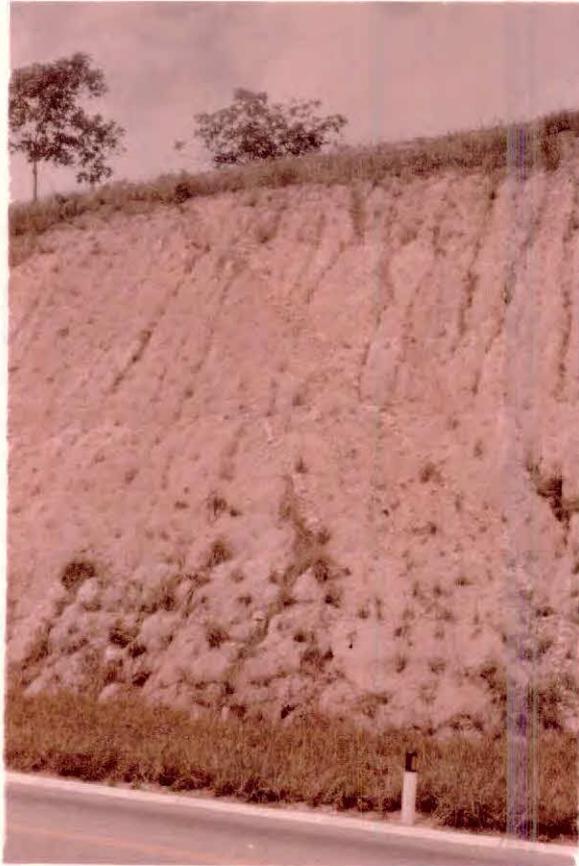
perfil, do corte da estrada, foram encontrados matacões e veios de quartzo, conforme pode ser observado na Figura III.34.

Fig. III.34 - Corte de estrada no ponto de amostragem V.B, onde pode-se notar veios de quartzo.

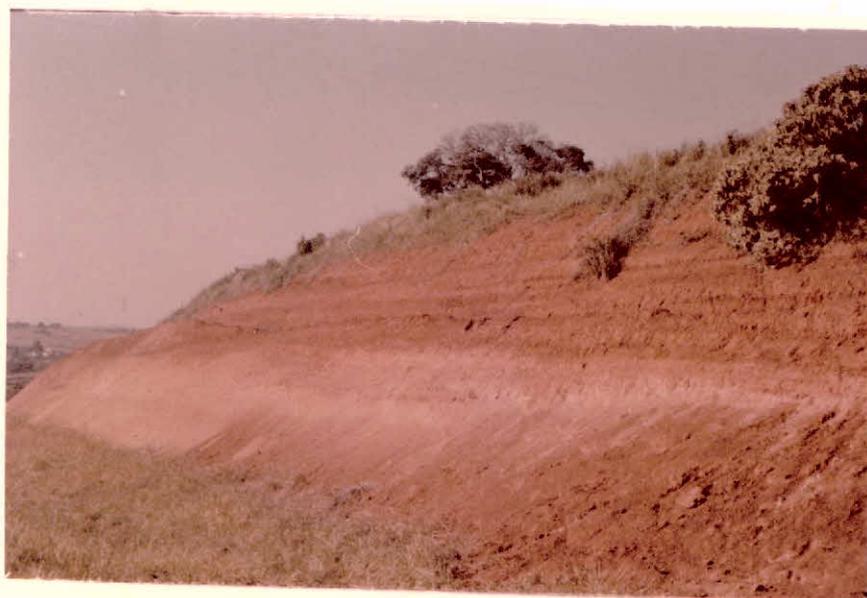
Fig. III.41 - Perfil de solo no ponto de amostragem VI.C
